## Rapportage bevindingen nulmeting en documentenonderzoek

**ten behoeve MFC De Korf**  
bbn adviseurs • 23 januari 2018

Op verzoek van de gemeente Leusden heeft bbn adviseurs een nulmeting uitgevoerd bij het Activiteitencentrum De Korf. Daarnaast heeft er een documentenonderzoek plaatsgevonden. In deze rapportage hebben wij onze bevindingen weergegeven. Deze rapportage is slechts een momentopname.

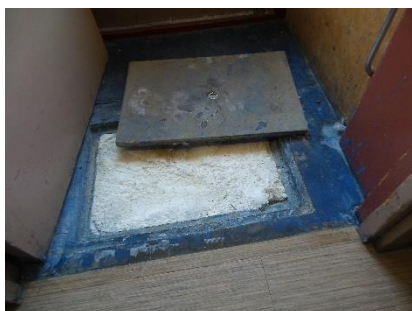
De werkzaamheden genoemd in het document WVGk wijken sterk af van het door Vogel opgestelde reparatieadvies. Er wordt slechts een reparatiemortel aangebracht en er is geen sprake van het aanbrengen van verzinkt stalen ondersteuningsconstructies. Of deze werkzaamheden zoals genoemd in WVGk zijn uitgevoerd is onduidelijk omdat de genoemde fotorapportages niet ter beschikking zijn gesteld. Wel is tijdens de inspectie geconstateerd dat er isolerend materiaal tegen de onderkant van de begane grondvloer is aangebracht. Welke maatregelen zijn genomen voor de waarborg van een veilige constructie voor 20 jaar?

Aangebracht isolatiemateriaal

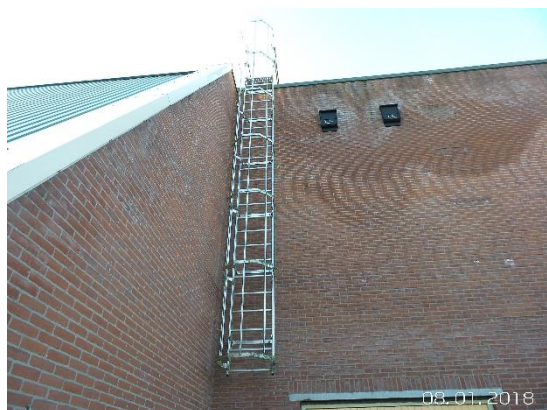
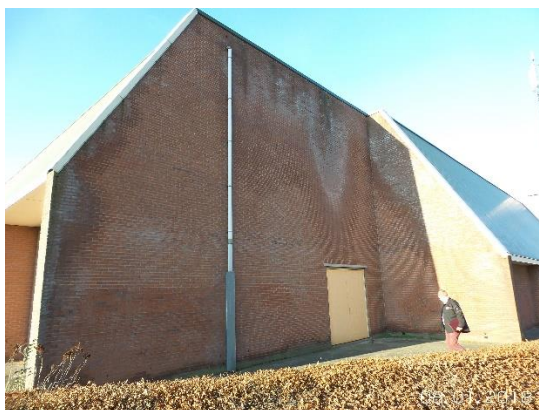
Met name bij de sporthal zijn aan de buitenzijde van de gevels natte plekken, vocht doorslaande muren, geconstateerd. De plekken bevinden zich met name onder de dakrand van het hoge dak.

Vocht doorslaande geveldelen

In de ter beschikking gestelde documenten is niets terug te vinden over de geconstateerde, ernstige, natte plekken in de gevels van met name de sporthal. In hoeverre deze vochtplekken nadelige invloed hebben op de isolatiewaarde van de gevels is niet bekend. Wel is duidelijk dat deze vochtdoorslag nadelige invloed kan hebben/heeft op het binnenklimaat van de sporthal. Gezien het, in de toekomst, gewenste energielabel is nadere informatie over en/of onderzoek van deze gevels van cruciaal belang.

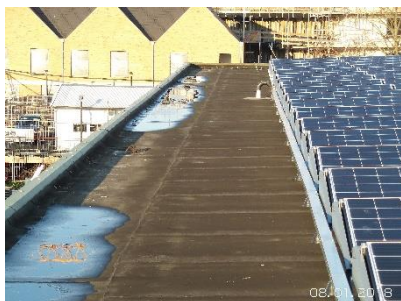
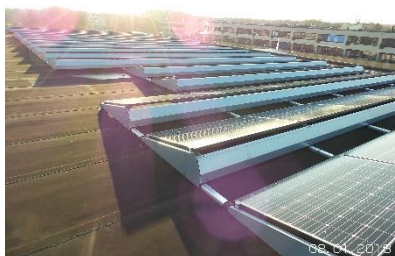
- Ten behoeve van de zonnepanelen-installatie dient – conform de concept huurovereenkomst – een NEN 3140 inspectierapport te worden overlegd. Een NEN 3140 inspectierapport heeft betrekking op de elektrische veiligheid van de installatie. Genoemd inspectierapport is niet ter beschikking gesteld.

- Bij de ter beschikking gestelde concept huurovereenkomst ontbreken de genoemde negen bijlagen.
- Onduidelijk is of de brandweer akkoord is met plaatsing van een energieopwekkingscentrale op en binnen het activiteitencentrum.

Plaatsing van de zonnepanelen op het dak van de sporthal.

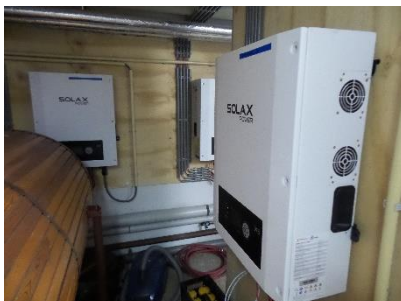
Separate elektrische installatie in de technische ruimte van het activiteitencentrum.

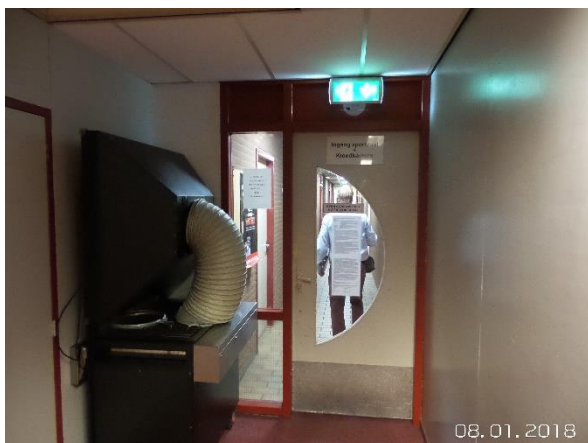
- In het deurkozijn tussen het activiteitencentrum en de gang van de sportzalen is een ruit vervangen. De geplaatste ruit is niet 30 minuten brandwerend uitgevoerd. Deze ruit moet worden vervangen door een brandwerende ruit van 30 minuten.
- Op meerdere plaatsen ontbreken platen van het systeemplafond, waar nodig moeten ontbrekende platen worden aangebracht.
- Op het podium van de Korfzaal staan twee gasflessen. Deze moeten worden geplaatst in een daarvoor geschikte opslag.
- Aan de buitenzijde zijn diverse panelen vervangen door Trespa-beplating. Hierbij is de bevestiging van de hemelwaterafvoeren niet juist teruggeplaatst en de beplating niet op de juiste wijze gemonteerd. Een en ander moet alsnog op de juiste wijze worden gemonteerd.
- Op de daken staan diverse buiten gebruik zijnde buitenunits van airco systemen. Deze moeten geheel worden verwijderd.

Niet 30 minuten brandwerend uitgevoerde beglazing

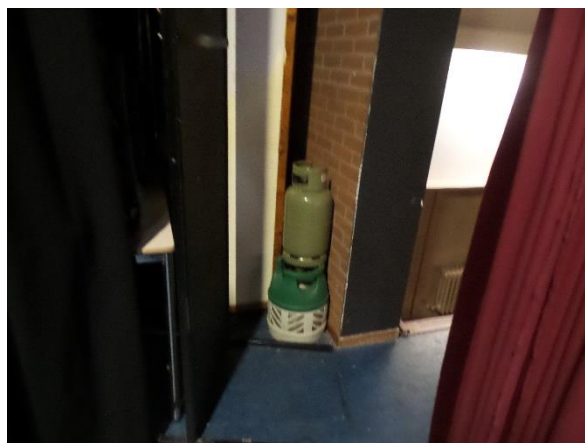
Twee gasflessen op het podium

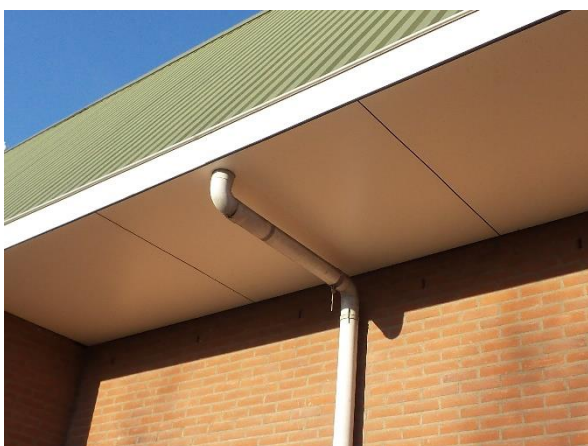
Niet gemonteerde bevestiging

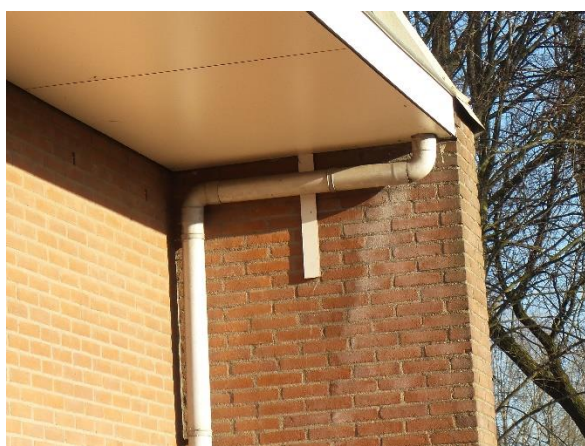
Niet correct gemonteerde beplating

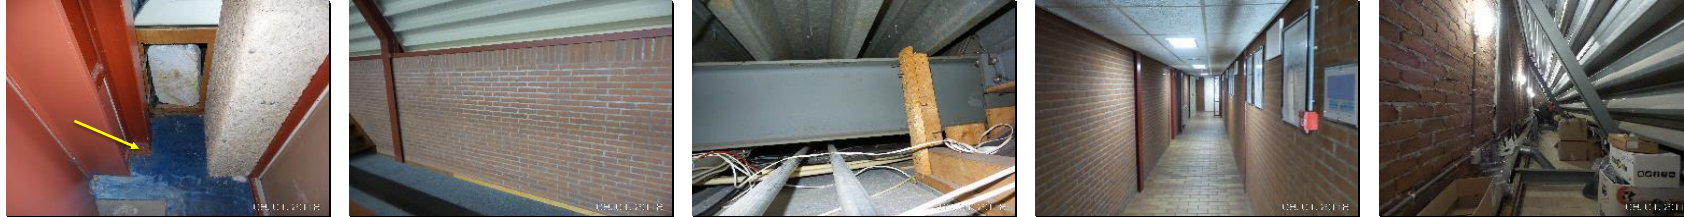
casco 100% opmerkingen: De kolommen in de vitrine van de korf zaal vertonen beginnende corrosie tpv de aansluiting op de begane grond vloer

code; constatering	Gebrek >1		Situatie		ernst	begin=1 gevorderd=2 eind=3 intensiteit	omvang	omvang	conditie t.o.v. 100%	sub-conditie tbv aggregatie omvang 100%	score
	ja	3	Hvh.	Eh.							
geen gebrek			99	%	geen	-	99%	5	1	1	1
B1EM03 Corrosie			1	%	ernstig	1	1%	1	1	4
