Haalbaarheidsonderzoek MFA De Korf te Leusden onderzoek betonherstel begane grondvloer

Project **Haalbaarheidsonderzoek MFA De Korf te Leusden**
 Onderdeel **Onderzoek herstel begane grondvloer**
 Code **V18128-001**
 Datum **2 juli 2018**

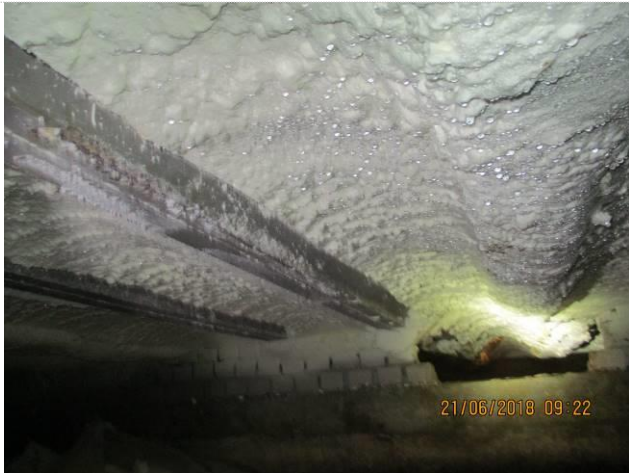
Foto 3: overzicht schade locatie

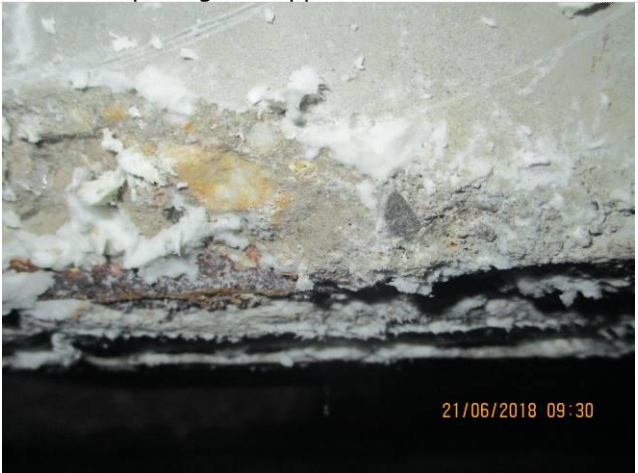
Foto 4: PU schuim op wapening

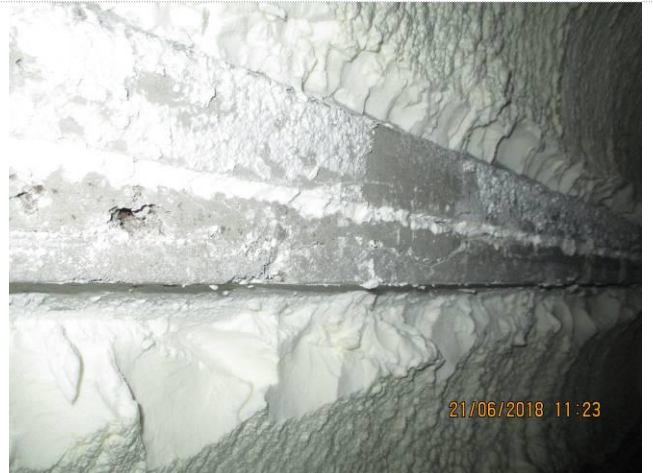
Foto 2: scheurvorming ribbe

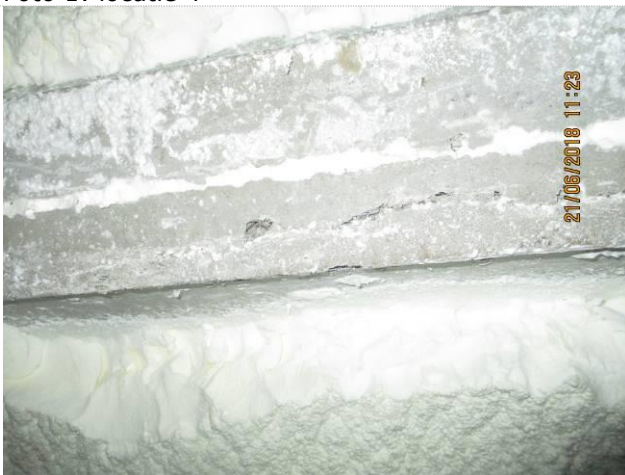
Foto 3: diverse holtes

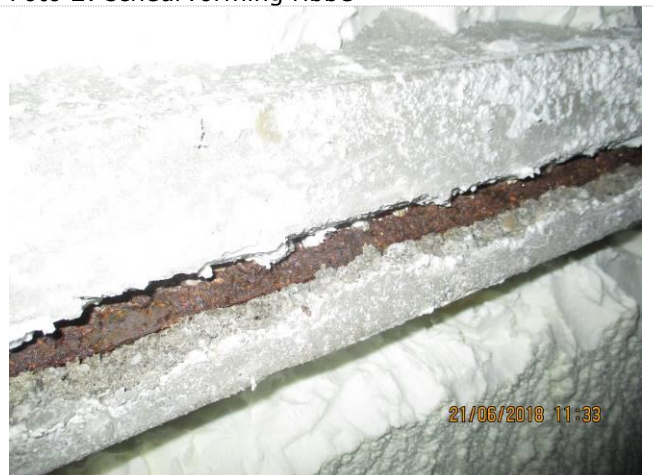
Foto 4: open gehakte scheur

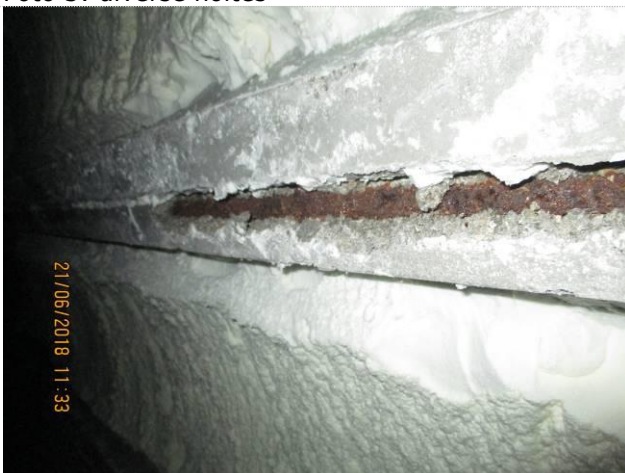
Foto 5: corroderende wapening

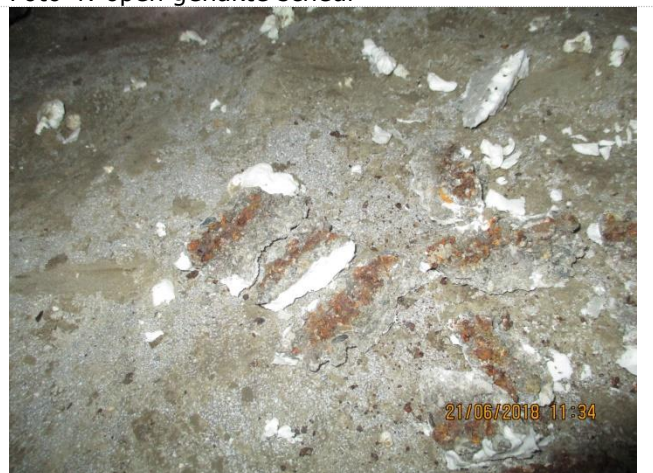
Foto 6: carbonatatie sporen op weg gehakt beton

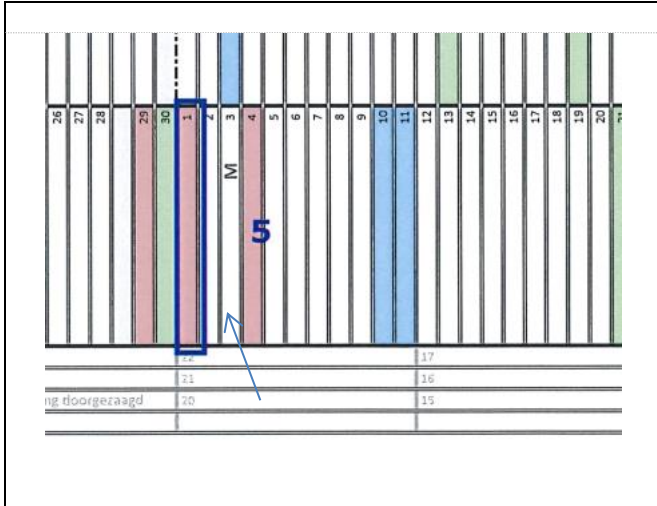
Foto 1: locatie 5, pijl = vrijgemaakte positie BB

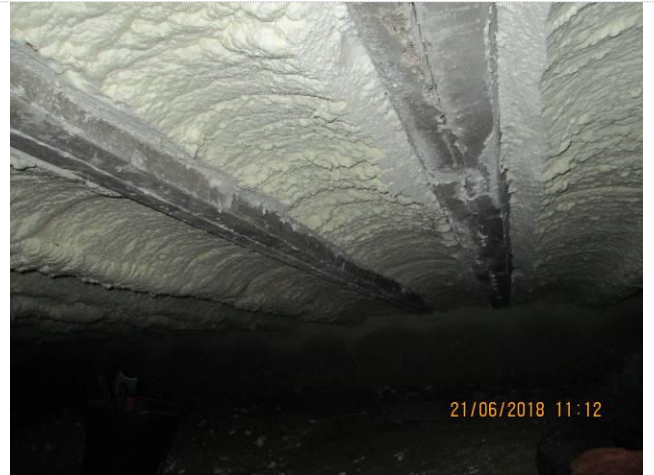
Foto 2: ribben intact

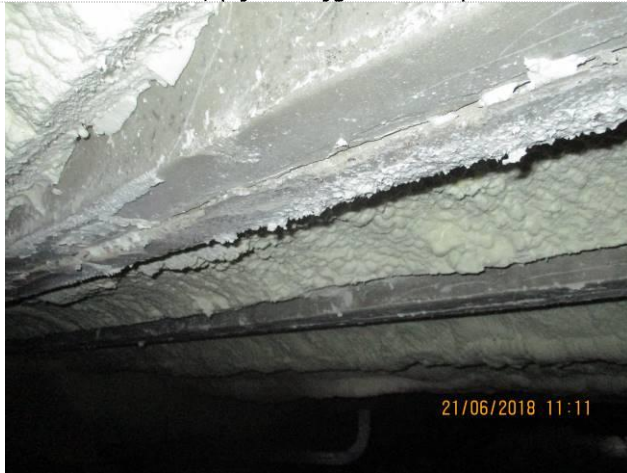
Foto 3: geen schade

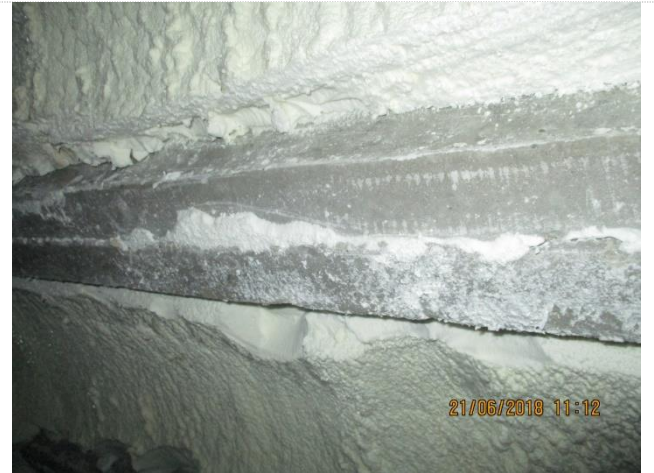
Foto 4: geen schade

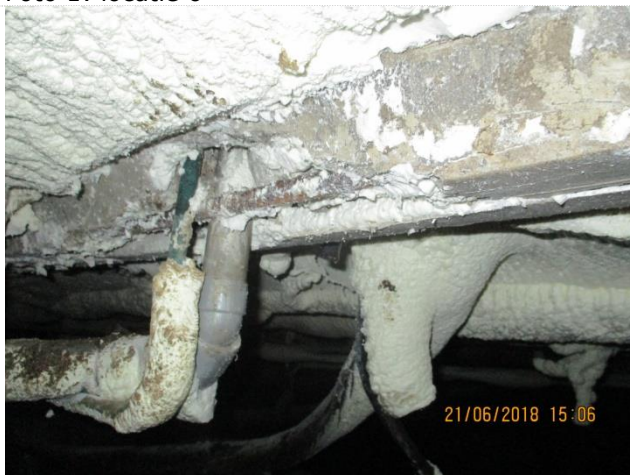
Foto 3: mechanische schade

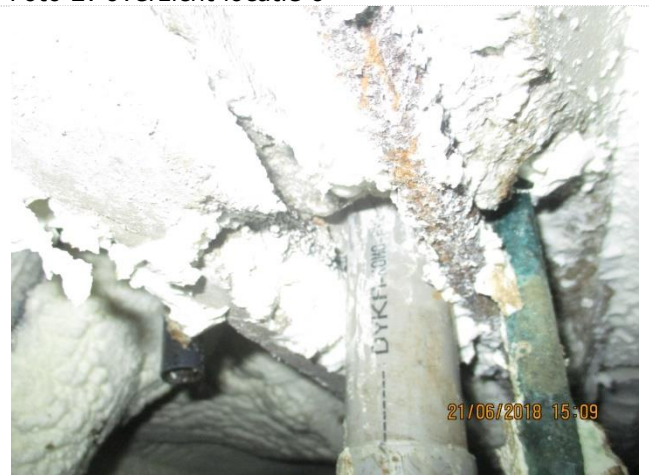
Foto 4: PU schuim op wapening

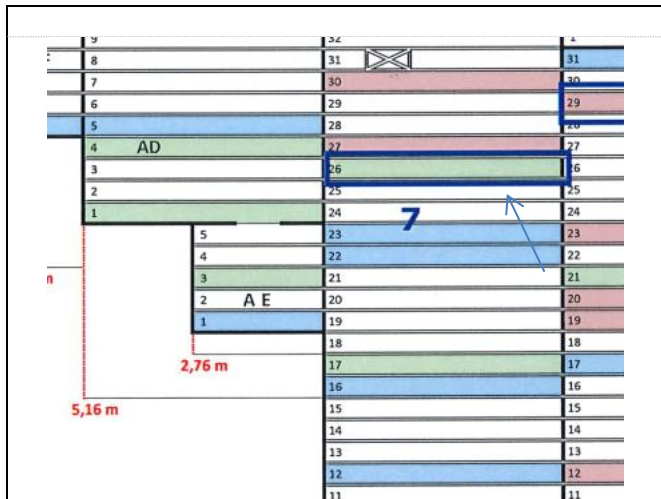
Foto 1: locatie 7. Pijl = vrijgemaakte positie BB

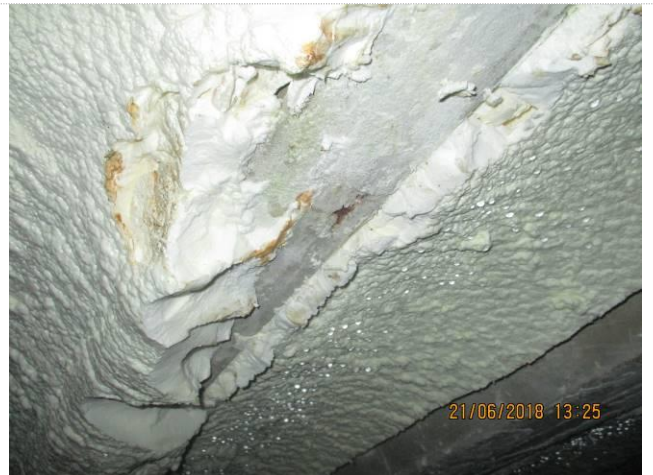
Foto 2: vrij gemaakte positie ABT

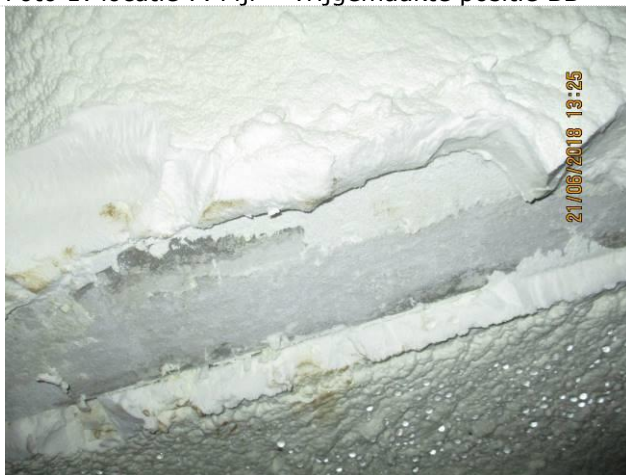
Foto 3: reparatie

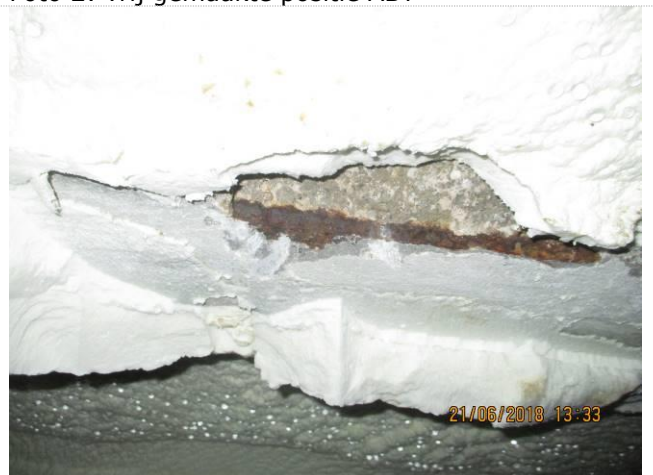
Foto 4: open gemaakte reparatie

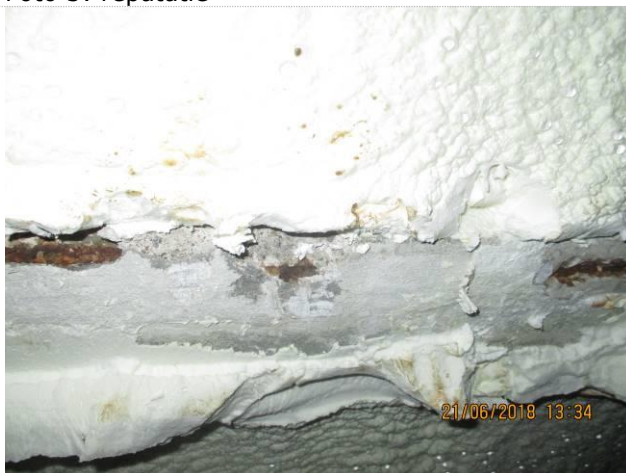
Foto 5: corroderende wapening onder reparatie

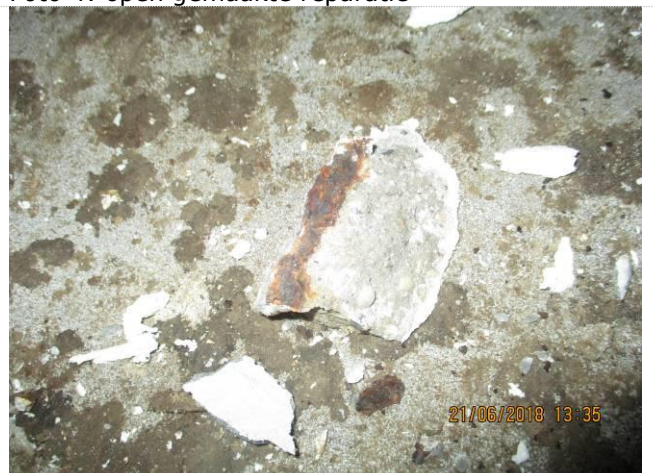
Foto 6: carbonatatie tekenen op afgehakt beton

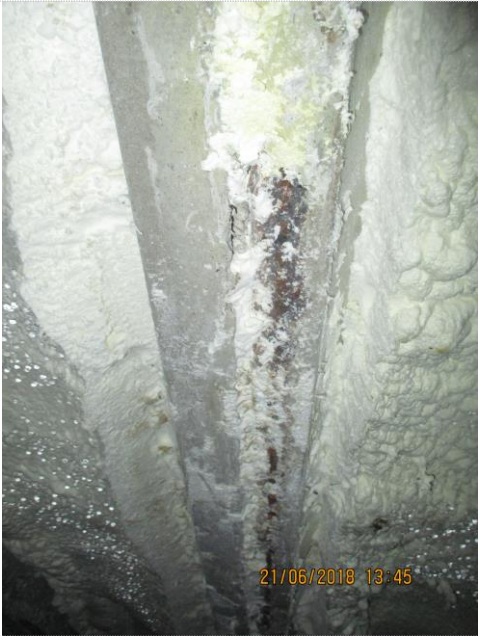
Foto 3: PU schuim op staaf

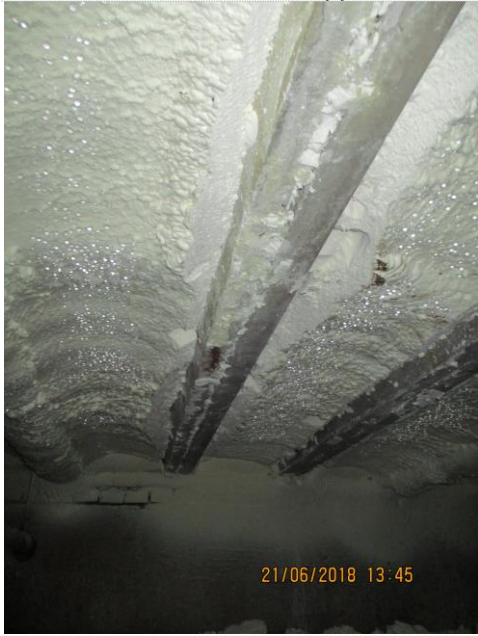
Foto 4: positie schade

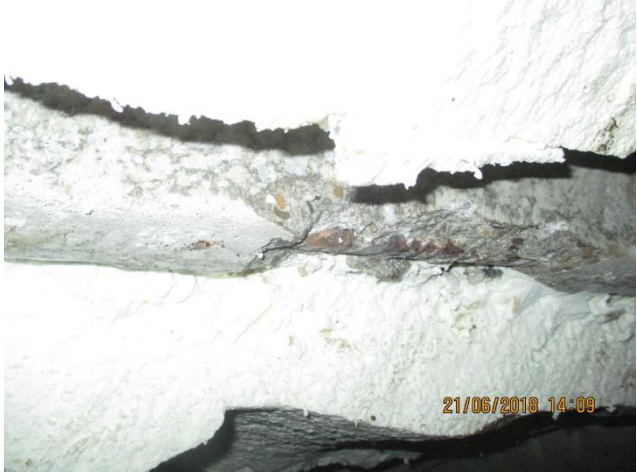
Foto 1: locatie 9, pijl = vrijgemaakte positie BB

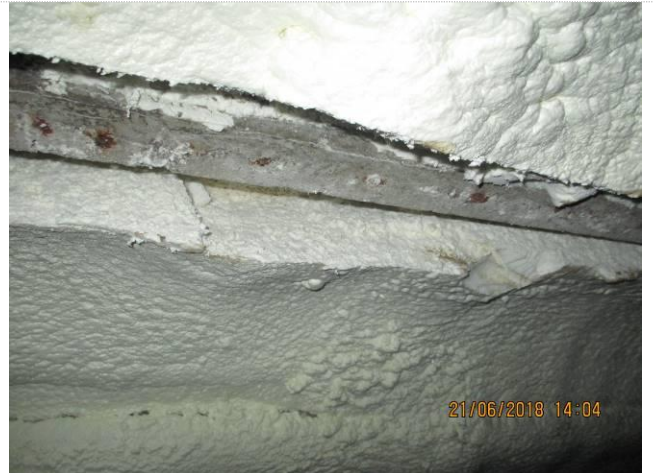
Foto 2: aftekening op ribbe element 31

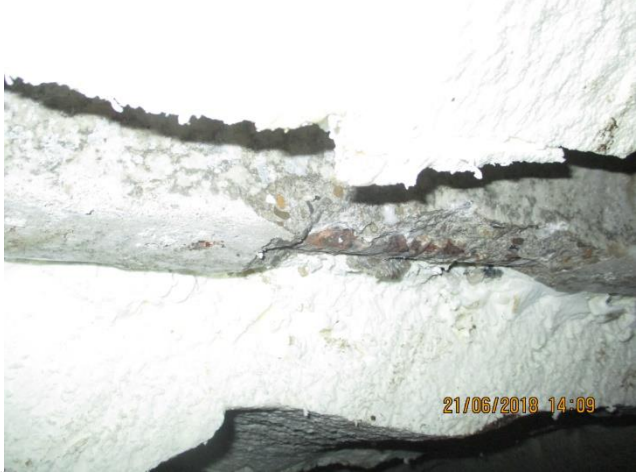
Foto 3: open gehakte positie, corrosie zijkant wapening

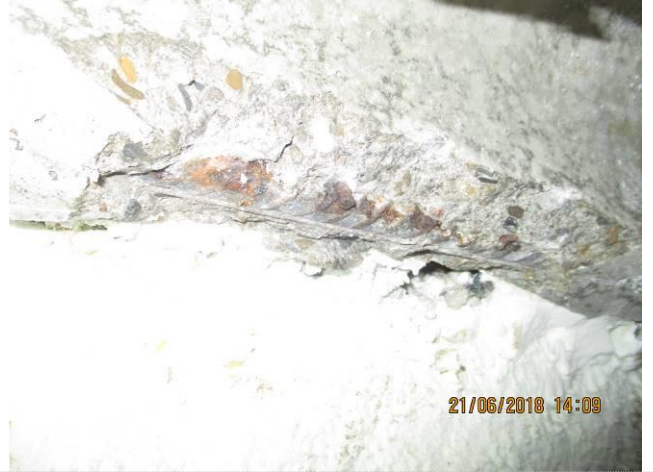
Foto 4: corrosie zijkant wapening

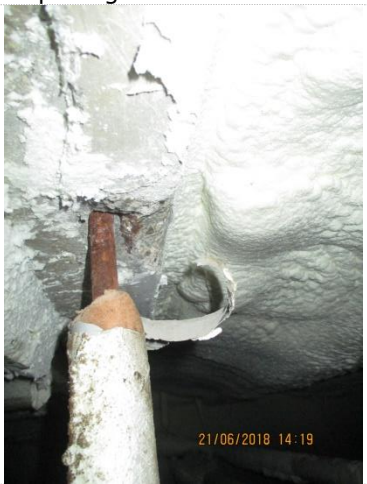
Foto 5: element 30, open gehakte locatie

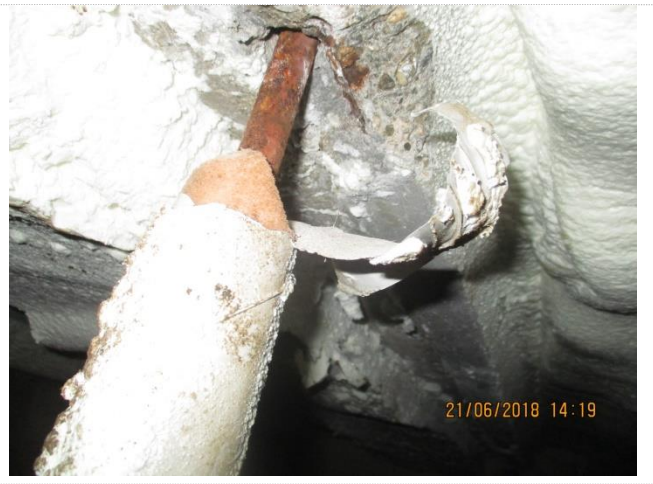
Foto 6: corroderende wapening

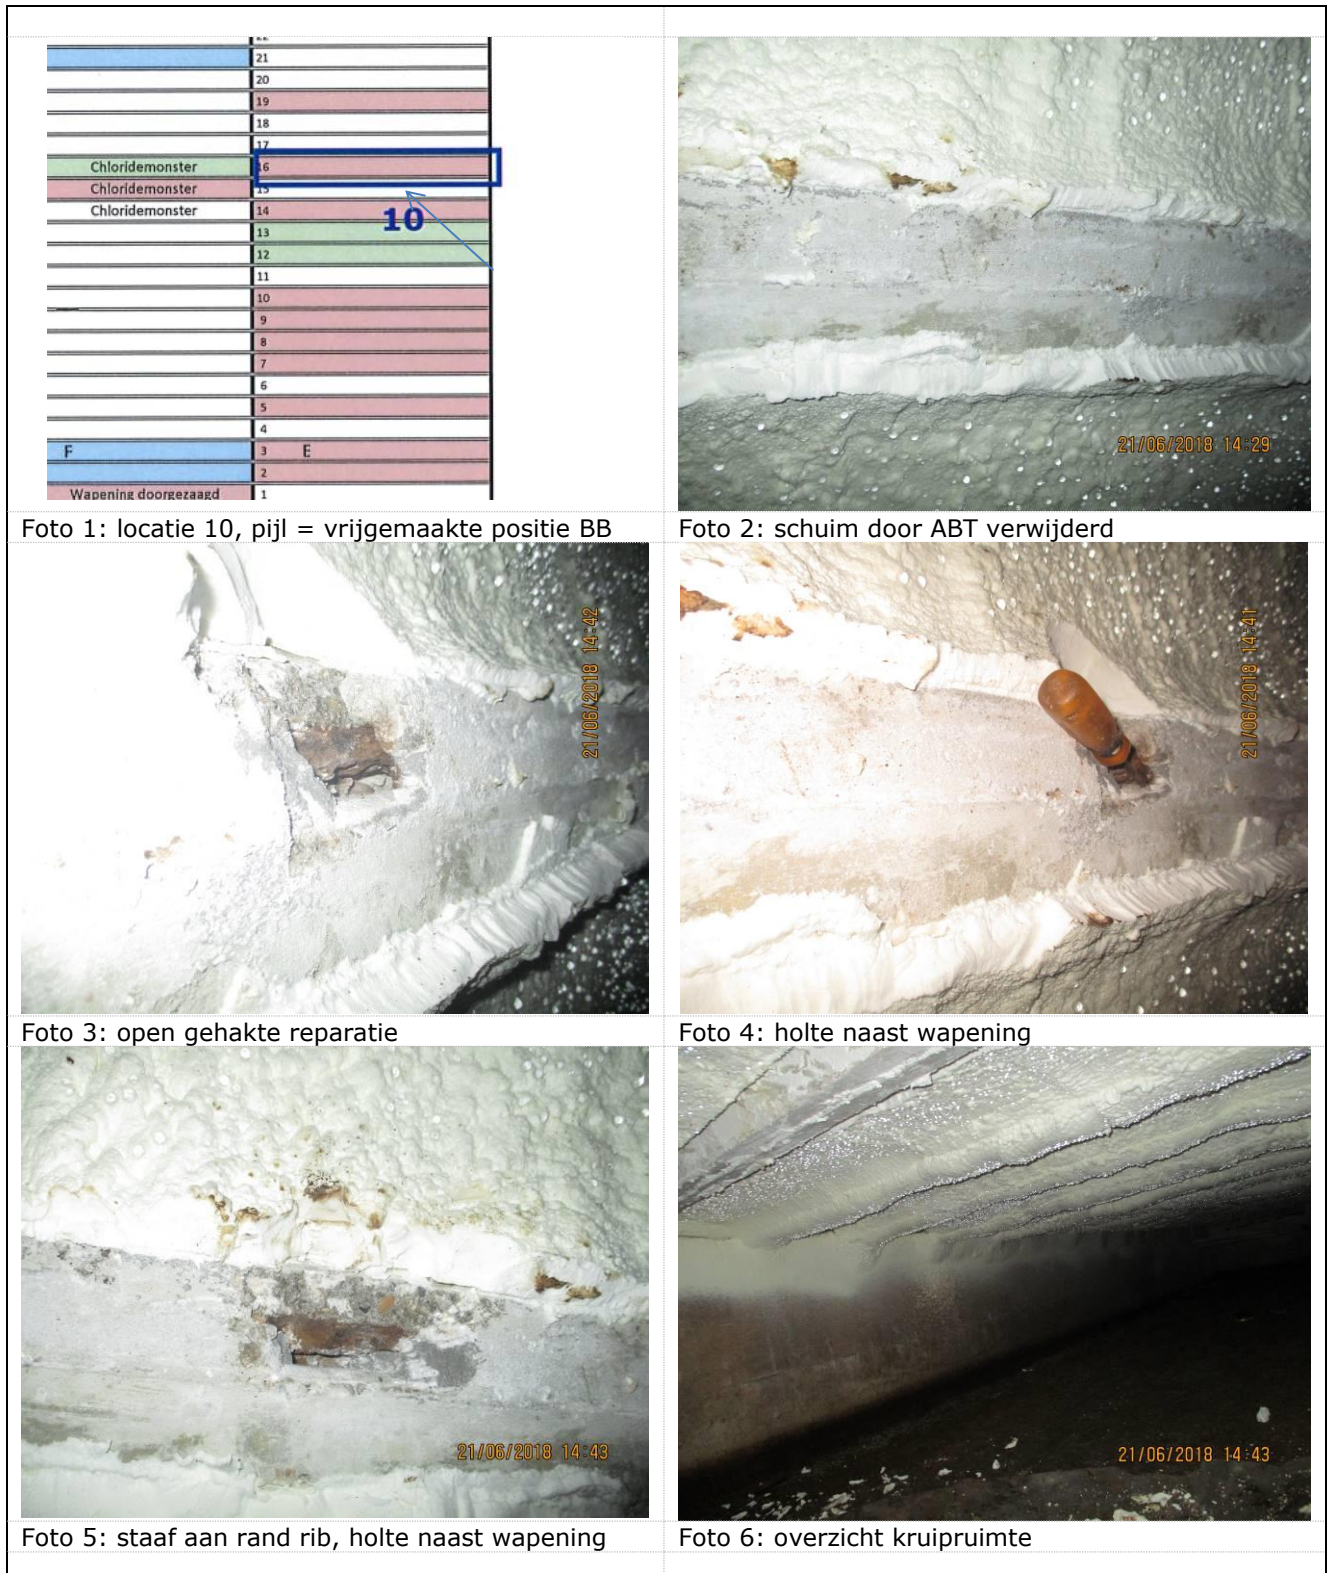
Foto 1: locatie 10, pijl = vrijgemaakte positie BB

Foto 2: schuim door ABT verwijderd

Foto 3: open gehakte reparatie

Foto 4: holte naast wapening

Foto 5: staaf aan rand rib, holte naast wapening
