ONDERZOEK RENOVATIEKOSTEN ZWEMBAD OCTOPUS

Datum: 15 december 2023

1. INLEIDING EN VRAAGSTELLING

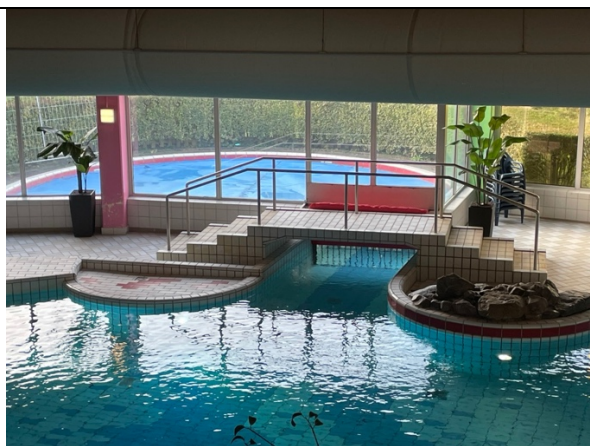
2. Er is sprake van een "uitzwembad" waarbij het buitengedeelte met het binnengedeelte is verbonden. Het werkt op 1 systeem waarbij dus ook het buitenbad 365 dagen per jaar wordt verwarmd, ook al is het buitengedeelte het grootste deel van het jaar dicht. Dit is een continue lek van warmte en energieverlinding. Het afdekken van het buitenbad helpt uitdamping verminderen maar is een doekje voor het bloeden.

7
 Een "uitzwembad" uit de tijd dat gasverbruik en CO2 uitstoot niet van belang leek. Het buitenbad is verbonden met het binnenbad (1 systeem) en wordt dus 365 dagen per jaar verwarmd. De afdekfolie op het buitengedeelte is een doekje voor het bloeden. Hier wordt enorm veel energie verloren.

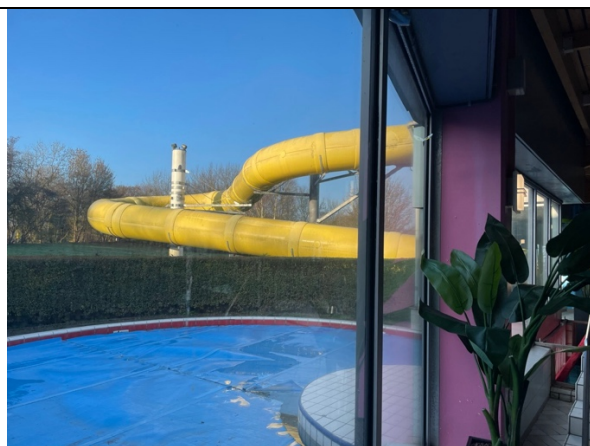
8
 Het buitenbad met "binnenwater" en de lange "buitenom" buizenglijbaan. Tezamen vormen ze naast de slechte isolatie van daken, gevels en kelders de grootste warmtelekken en energieverlinders van het zwembad.

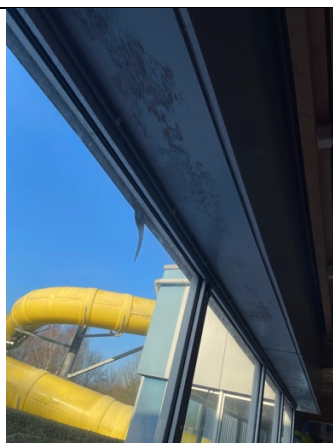
3. De buizenglijbaan gaat buitenom en het water stroomt als het ware door een koelelement en geeft zodoende de warmte af naar buiten. De glijbaan zorgt bovendien voor koudeval en luchtstroming.

9
 Een buizenglijbaan buitendom (geïsoleerd of niet) vormt een warmtelek door thermische overdracht vanaf het warme water wat er doorheen stroomt en door de luchtstroming. Let op de door condensatie beschadigde houtwerk.

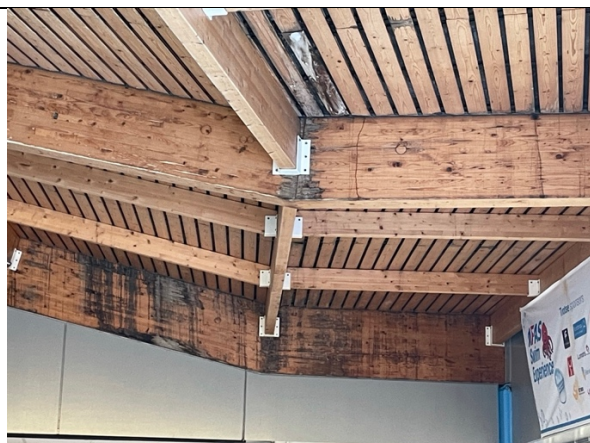
4. Het dak van het zwembad is op vele plekken (ernstig) lek geweest. Volgens SRO blijven er nieuw lekken bijkomen en worden deze steeds gerepareerd. Gezien alle vlekken in het houten plafond is er een reële kans dat de isolatie zich gedeeltelijk heeft volgezogen met water. Als dat het geval is zal er van de reeds lage isolatiewaarde nagenoeg niets meer over zijn. Bovendien bestaat in dat geval het gevaar dat langdurige vochtinwerking de dakconstructie zal aantasten. Hier kan destructief onderzoek (insnijden, blok uit isolatie nemen, vocht meten en weer dichtplakken) duidelijkheid bieden. Dit onderzoek is voor het vaststellen van eventuele dakschade sowieso aanbevelenswaardig.

10
 We treffen over het hele dak vele sporen van (oude) lekkages aan. Het dak is in slechte staat en is/wordt steeds plaatselijk/provisorisch gerepareerd. Wij vermoeden dat de dakisolatie vocht heeft opgenomen en dat daardoor de toch al matige isolatie een verder verminderde werking heeft. Wij adviseren een destructief onderzoek (plaatselijk insnijden, inspecteren, vocht meten en weer dichtplakken) om dit met zekerheid vast te stellen. Dit is ook voor de veiligheid van het dak voor de komende jaren van belang. Als het dakpakket zijn samenhang verliest door langdurige vochtinwerking kan het namelijk gevoelig worden voor harde wind/storm (wegwaaien van de dakbedekking omdat het niet meer goed vast zit) en op den duur de dakconstructie aantasten.

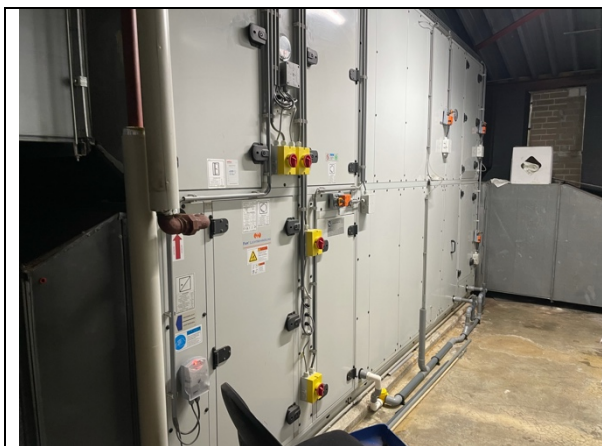
23

De LBK's uit 2012 (eerder dan de renovatie van de installaties 2017 uitgevoerd?) zijn netjes onderhouden. De luchtkanalen die hierop zijn aangesloten verkeren echter op sommige plaatsen in minder goede staat door corrosie. In de uitblaasopeningen is tevens enige vervuiling waarneembaar.

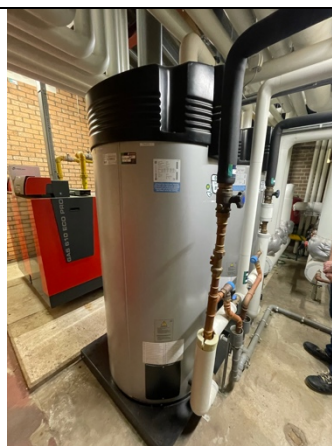
24

De indirect gestookte boilers werken naar behoren.

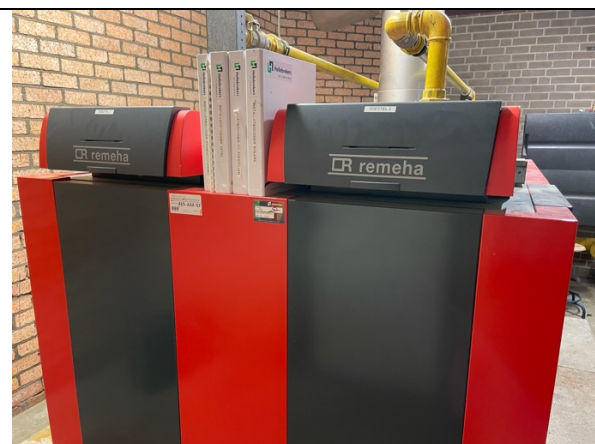
25

Gasgestookte Remeha ketels zijn goed onderhouden en verkeren in prima staat.

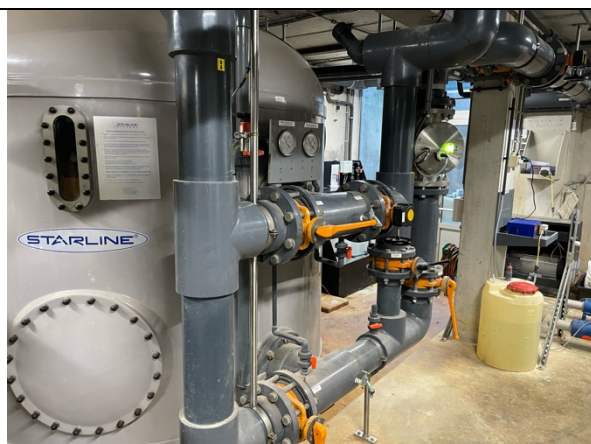
26

Filters, afsluiters en appendages zien er prima uit, zonder sporen van lekkage.

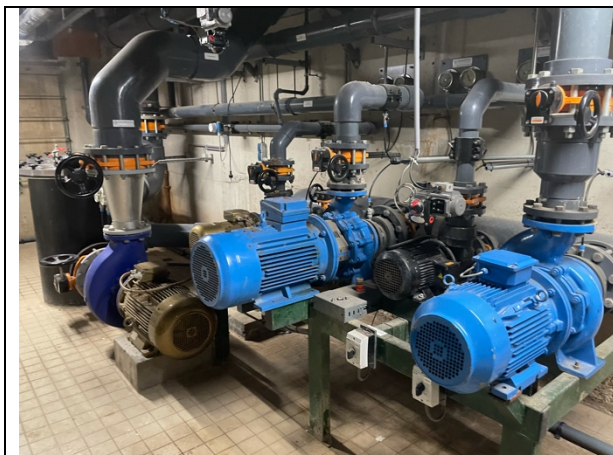
27
Er is een mix van wat oudere en nieuwe pompen aanwezig. Ze worden goed onderhouden.

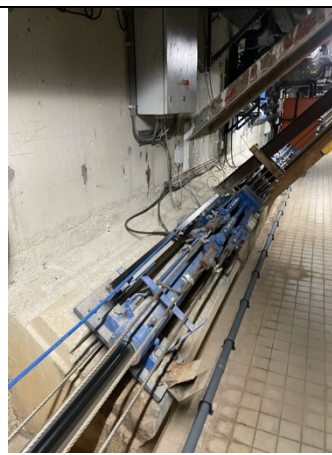
28
Zeer verouderde (oorspronkelijke) aandrijfunit van de beweegbare bodem.

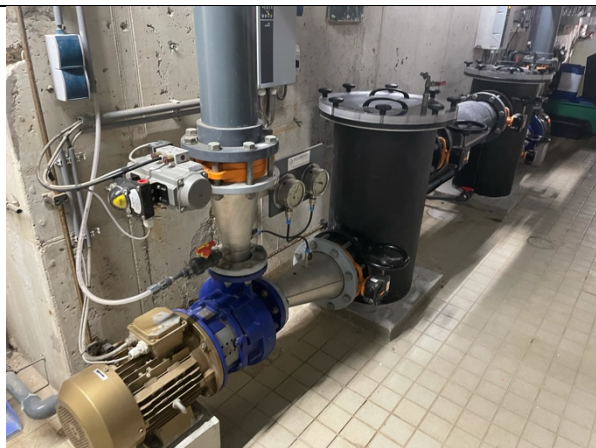
29
Haarvangers en pompen verkeren in goede staat.

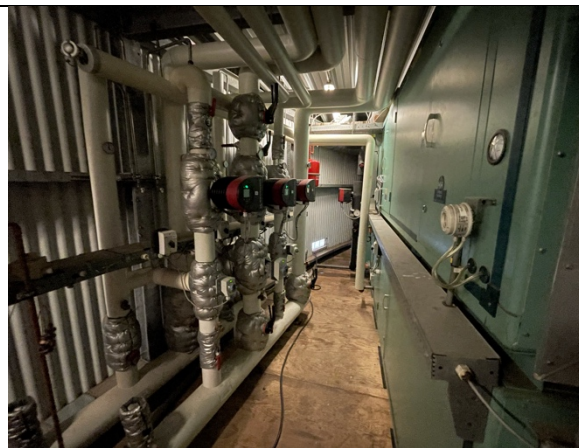
30
Zeer oude (niet gerenoveerde) LBK. Deze is economisch afgeschreven.

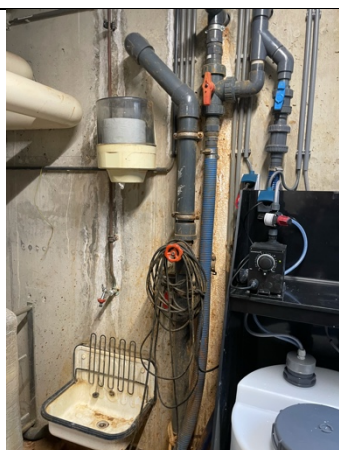
31
Appendages zijn in redelijke staat. De leksporen hebben een bouwkundige oorzaak.

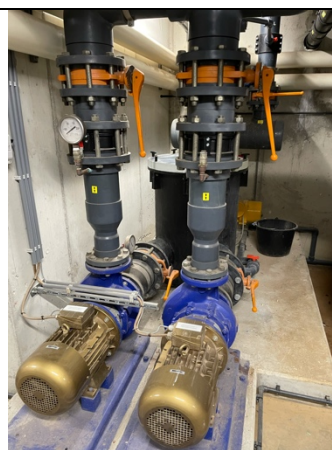
32
Door reparatie en vervanging van onderdelen blijft de waterbehandeling goed werken.
