ONDERZOEK RENOVATIEKOSTEN ZWEMBAD OCTOPUS

Datum: 15 december 2023

BIJLAGEN

1. Fotorapportage inspectie met tekstuele toelichting
2. Investeringskostenraming

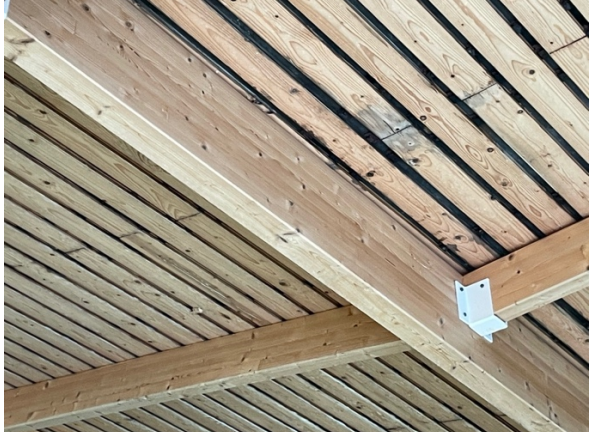
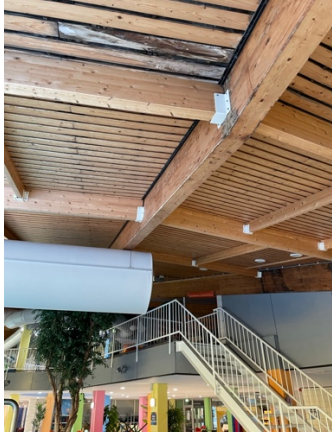
<p>11 Donkere plekken in het houten plafond wijzen op (oude) lekkages. Vanuit de exploitant werd dit bevestigd.</p>	<p>12 Donkere plekken in het houten plafond wijzen op (oude) lekkages. Vanuit de exploitant werd dit bevestigd.</p>

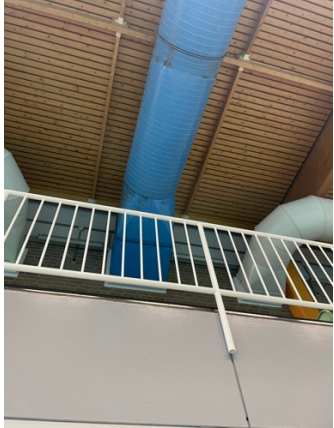
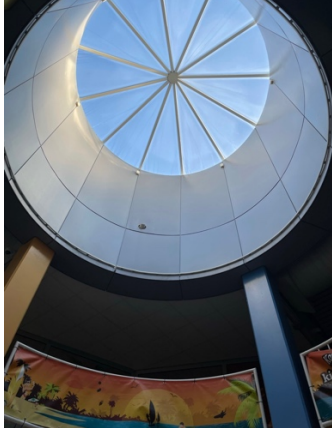
<p>13 De buizen van de luchtbehandeling vertonen behoorlijke corrosie bij de koppelstukken.</p>	<p>14 Een koepel is zeer fijn voor natuurlijk licht. Het vormt echter een thermische lek op het warmste punt van het zwembad.</p>

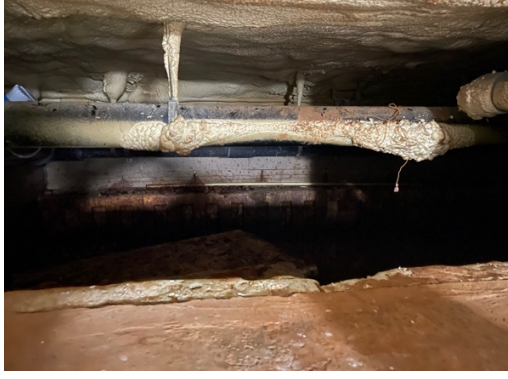
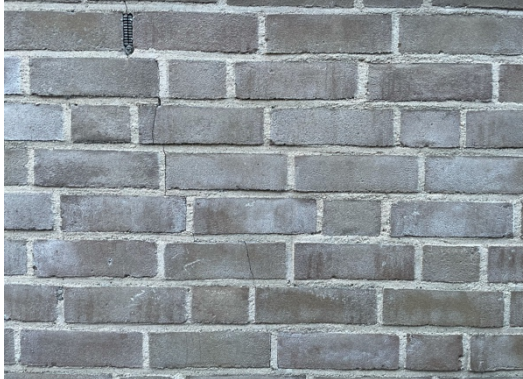
6. Bij de gemetselde buitenmuren is over de hele lengte op diverse plaatsen scheurvorming waarneembaar. De scheuren lopen trapsgewijs verticaal, over voegen en bakstenen heen. Dit is een gevolg van zetting. Over de aard en ernst daarvan valt op basis van een visuele inspectie niets te zeggen. De breedte van scheuren wijzen op kleine zetting, maar in combinatie met punt 5 geeft het wel te denken.

<p>15 In de kelder zien we de betonnen bassin van het zwembad in (grondwater) staan. Isolatie of niet, indien het voortdurend in contact staat met (grond)water wordt hier veel warmte verloren vanuit het warme water van het bassin.</p>	<p>16 Scheurvorming in de buitenmuur. Trapsgewijs door voegen en bakstenen heen van boven naar beneden. Dit is een aanwijzing dat er zich iets “zet” of er beweging is in het fundament.</p>
