DE UTRECHTSE ERFGOEDMONITOR 2014

DE STAAT VAN DE RIJKSMONUMENTEN IN DE PROVINCIE UTRECHT

IN OPDRACHT VAN: PROVINCIE UTRECHT

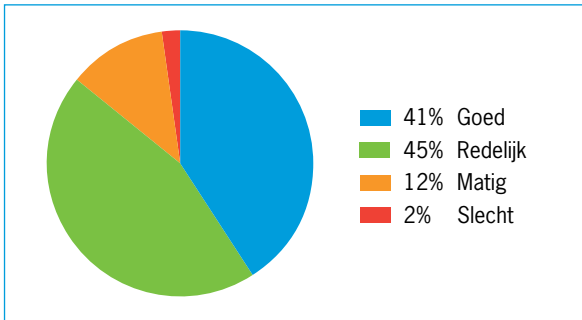
Figuur 1: Staat van onderhoud hoofdgebouwen

41% van de hoofdgebouwen verkeert in goede staat van onderhoud; 45% is er redelijk aan toe. Circa 12 % van de buitenplaatsen vergt groot herstel vanwege de matige staat van onderhoud van de hoofdgebouwen. Slechts een klein percentage van de hoofdgebouwen is er slecht aan toe. Het casco van vrijwel alle hoofdgebouwen verkeert in goede staat.

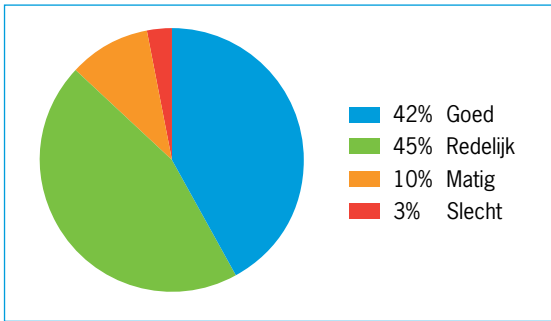
Figuur 5: staat van onderhoud religieuze gebouwen

De objecten binnen deze groep staan er doorgaans redelijk tot goed bij in de provincie Utrecht. Dat is vooral te danken aan het onderhoud en de restauraties van de afgelopen jaren. De provincie heeft daaraan vanuit het fonds Erfgoedparels een belangrijke bijdrage geleverd: kerken vormden het speerpunt van het fonds in de jaren 2008-2011. De problemen beperken zich dan ook tot een gering aantal objecten. Bij 8 kerken is er sprake van grote problemen. Ook al is het aantal probleemgevallen gering, de onderhoudsproblemen bij dit type gebouwen zijn vaak groot en al snel kostbaar.

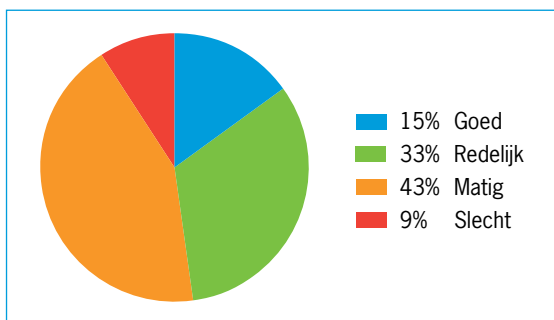
Figuur 9: staat van onderhoud verdedigingswerken

De verdedigingswerken zijn robuust gebouwd. De staat van het casco is in de meeste gevallen dan ook redelijk tot goed. De staat van onderhoud is niet zo best: 52% verkeert in een matige of slechte staat van onderhoud. Vooral de zogenaamde natuurforten, die in beheer zijn bij natuurorganisaties en een natuurbestemming hebben, zijn slecht onderhouden.

De meest voorkomende problemen in deze categorie zijn het gevolg van langdurig achterstallig onderhoud. Gevels, daken en afwatering hebben daarvan bij uitstek te lijden. Daken, goten en hemelwaterafvoeren die niet voldoen, zorgen op termijn dat ook het casco in verval raakt, hoe robuust dat ook is.

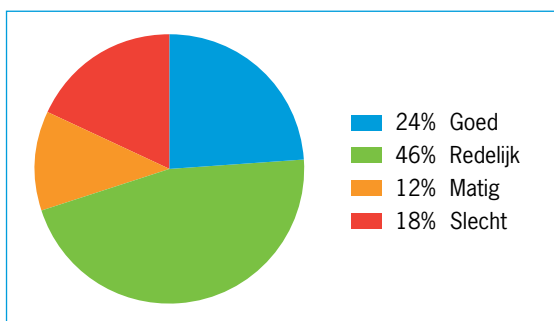
Figuur 13: staat van onderhoud industrieel erfgoed

Het rijksmonumentaal industrieel erfgoed geeft een wisselend beeld. Een kwart van de objecten heeft een goede staat van onderhoud. Een aanzienlijk deel (30%) verkeert in matige tot slechte staat.

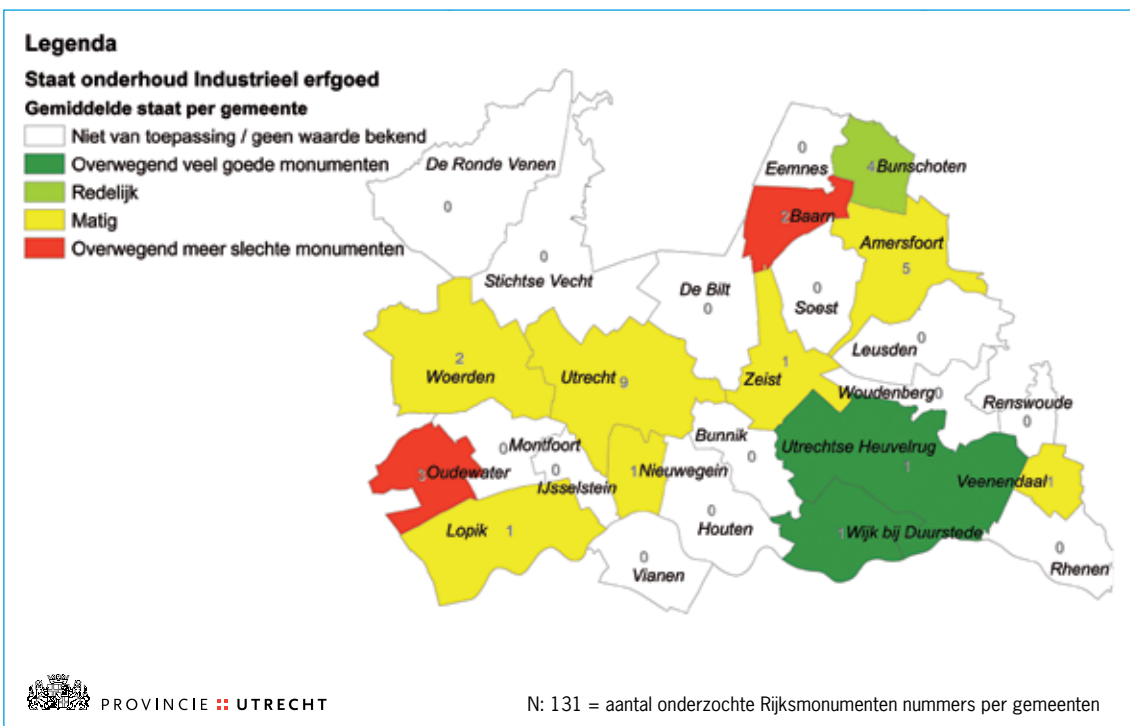
Figuur 16: spreiding en staat van onderhoud industrieel erfgoed

In het industrieel erfgoed is er sprake van een grote groep objecten (30%) met een matige tot slechte staat van onderhoud. In combinatie met de leegstand in deze categorie, met maar liefst 18% de hoogste van alle in de erfgoedmonitor onderzochte categorieën, is dit een groot en urgent probleem. Bovendien gaat het hier in de meeste gevallen om omvangrijke en complexe monumenten die dure restauraties vergen. Om de onderhoudsopgave voor de objecten die in matige tot slechte staat van onderhoud verkeren op een sobere en doelmatige manier aan te pakken teneinde de situatie te consolideren, is naar schatting 27 miljoen euro nodig.

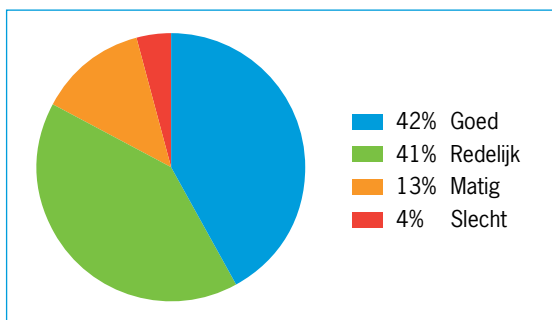
Figuur 17: staat van onderhoud agrarische gebouwen

Het agrarisch erfgoed binnen de provincie Utrecht staat er relatief goed bij, zeker vergeleken bij het agrarisch erfgoed in bijvoorbeeld de Nederlandse grensregio's.

De objecten met een matige tot slechte staat van onderhoud zijn geconcentreerd in het zuidwesten van provincie Utrecht (Lopikerwaard).

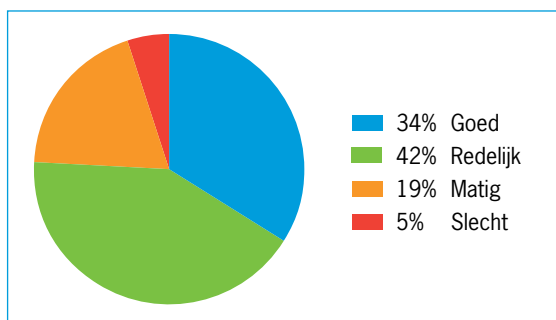
Figuur 21: staat van onderhoud openbare gebouwen

De openbare gebouwen verkeren doorgaans in een redelijk tot goede staat van onderhoud. Voor 19% van de monumenten uit deze categorie geldt dat hun matige staat van onderhoud de nodige aandacht vraagt. Slechts een enkel openbaar gebouw verkeert in een slechte staat van onderhoud. Zolang het onderhoud van de openbare gebouwen consequent en periodiek wordt uitgevoerd, baart deze categorie dan ook weinig zorgen. Het is echter wel zo dat de gebouwen in deze categorie vaak erg groot zijn, zodat de slechte staat van één enkel object een grote en kostbare restauratieopgave kan opleveren.

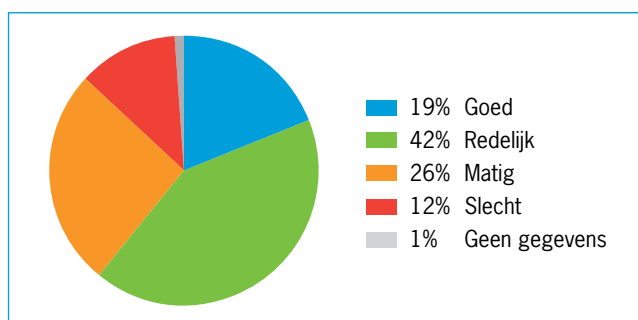
Figuur 24: staat van onderhoud losse objecten

Een eenduidige uitspraak over de staat van onderhoud van het rood van de losse objecten is niet te geven; daarvoor is deze categorie te divers. Wel valt deze groep in negatieve zin uit de toon: bijna 40% van de objecten is in matige of slechte staat. Het gaat in veel gevallen om kleine objecten en dus ook om relatief kleine kostenposten. Een uitzondering vormen de resten van voormalig Huis te Vliet in Lopik, dat in matige tot slechte staat verkeert. Het is duidelijk dat losse objecten het gevaar lopen te worden vergeten, vooral wanneer ze niet erg zichtbaar zijn en dus niet opvallen. Dat geldt bijvoorbeeld grens- en dijkpalen, grafzerken en moestuinmuren op niet-toegankelijke of afgeschermd landgoederen.

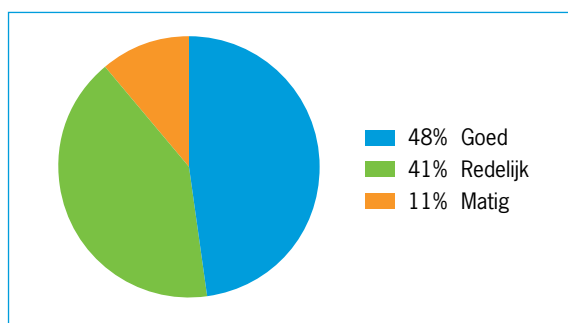
Figuur 25: staat van onderhoud liefdadige instellingen

De staat van onderhoud van de objecten binnen deze categorie is over het algemeen redelijk tot goed te noemen. De problemen blijven beperkt tot een gering aantal objecten.

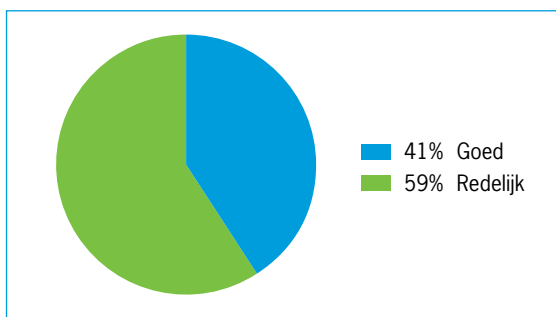
Figuur 27: staat van onderhoud molens

Maar liefst 42 van de 43 molens of molenonderdelen zijn in redelijk tot goede staat van onderhoud. Van de 30 traditionele windmolens zijn er nog 24 maalvaardig. De afgelopen jaren is er flink geïnvesteerd in deze bijzondere objecten en dat is terug te zien in deze onderzoeksresultaten. De staat van het casco is in 4 gevallen matig. Traditionele molens zijn zeer onderhoudsgevoelig. Ook molens die in goede staat verkeren, vergen jaarlijks al gauw duizenden euro's aan onderhoudskosten. Dit bedrag is vastgesteld op basis van kostenkengetallen voor regulier onderhoud, dus exclusief grootschalige ingrepen.

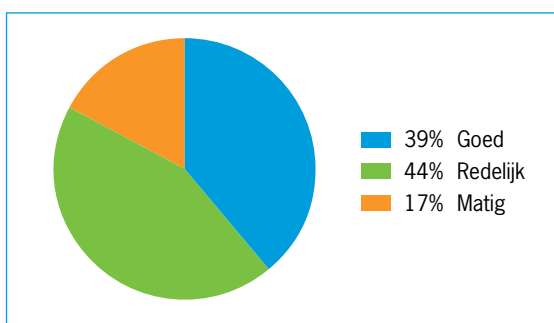
Figuur 30: staat van onderhoud horeca-instellingen

De staat van de monumentale horeca-instellingen binnen de provincie Utrecht is relatief goed. In het oog springende probleemgevallen ontbreken in deze categorie.

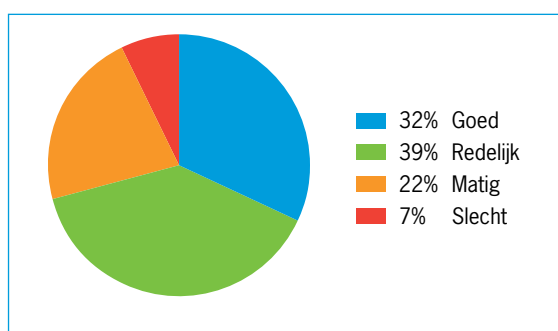
Figuur 31: staat van onderhoud rijksmonumentenbestand excl. woonhuizen en archeologische monumenten

Van alle monumenten in de provincie heeft 71% een redelijk tot goede staat van onderhoud. De overige 29% staat er minder goed voor en is matig tot slecht onderhouden.

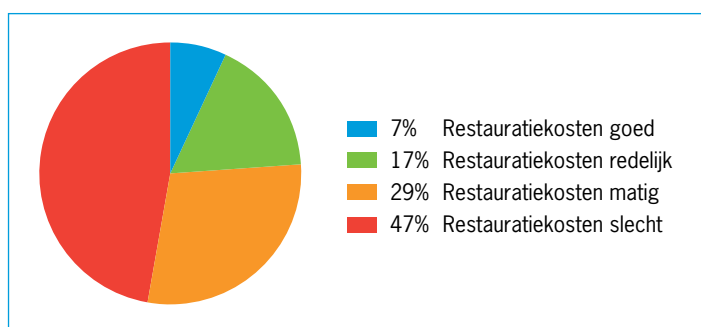
Figuur 32: verdeling restauratiekosten (220 miljoen) naar staat van onderhoud totale onderzoeksbestand

Dit laat zien hoe belangrijk het is om de staat van onderhoud minstens op een redelijk niveau te houden teneinde hoge onderhoudskosten voor toekomstige generaties te voorkomen.
