**Ons kenmerk** : LL/Kruijf/5120  
**Inzake** : Ontwerp bestemmingsplan 'Parapluplan Cultureel Erfgoed' te Leusden  
**Betreft** : reactie op zienswijzennota

Barneveld, 4 april 2019

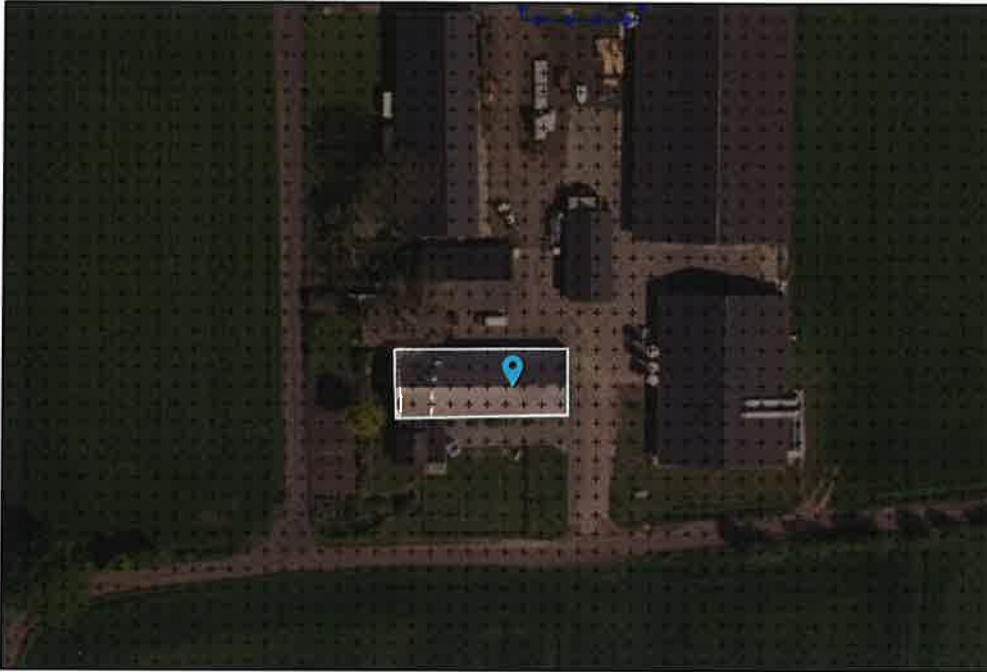
Naar aanleiding van deze conclusie, verzoekt cliënt het college om de bouwaanduiding van het object dan in ieder geval aan te passen. In het ontwerpbestemmingsplan is de gehele boerderij aangeduid als karakteristiek, zie onderstaand figuur.

*Figuur 1: Uitsnede bestemmingsplan 'Cultureel erfgoed Leusden'*

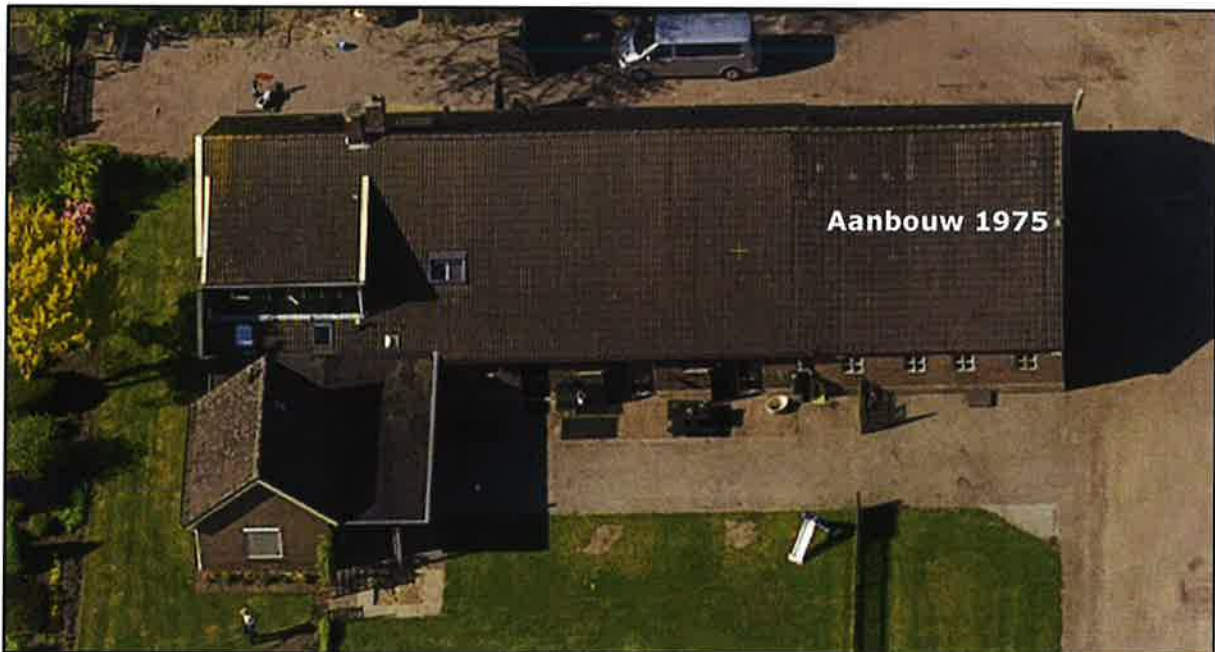
De boerderij is echter flink verbouwd ten opzichte van de originele staat. De veeschuur achter het woongedeelte is in 1975 verlengd en is van heel andere bouwstijl / materialen. Dit is duidelijk zichtbaar op onderstaande foto van het object. Wij verzoeken u daarom om de bouwaanduiding van dit deel van het gebouw te verwijderen.

*Figuur 2: Foto object Asschatterweg 223 te Leusden. Bron: Globespotter.cyclomedia.nl*

Ter aanvulling hierop is ook de dakkapel op het object later aangebracht en is duidelijk op te merken dat deze geen cultuurhistorische waarde heeft (zie figuur 2).

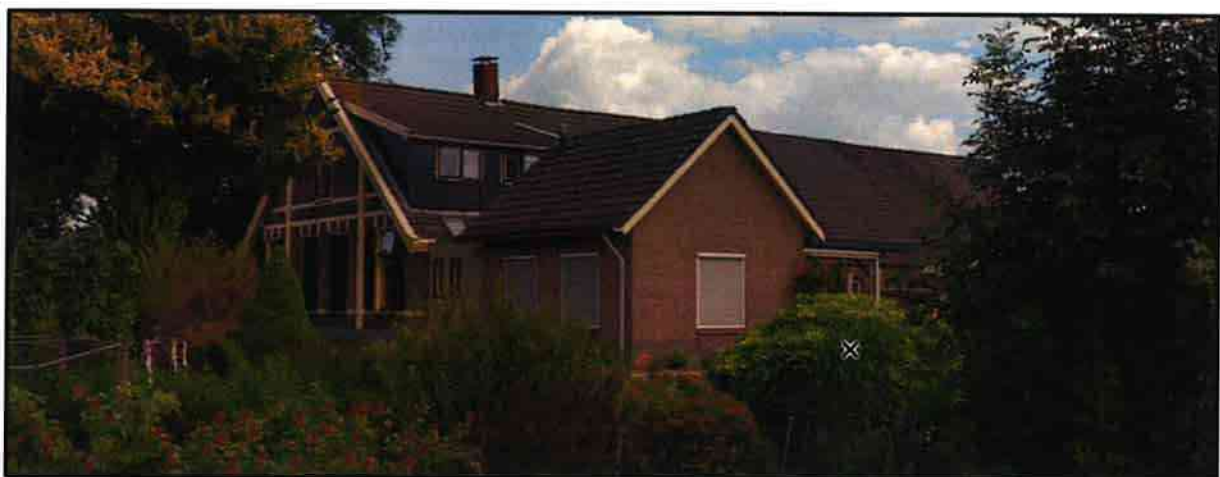
Figuur 4: Zijaanzicht woning. Bron: globespotter.cyclomedia.nl
