Arnhemseweg 74 te Leusden

RANDVOORWAARDEN RUIMTELIJKE KWALITEIT

Quick scan ecologie

Afdoend onderzoek

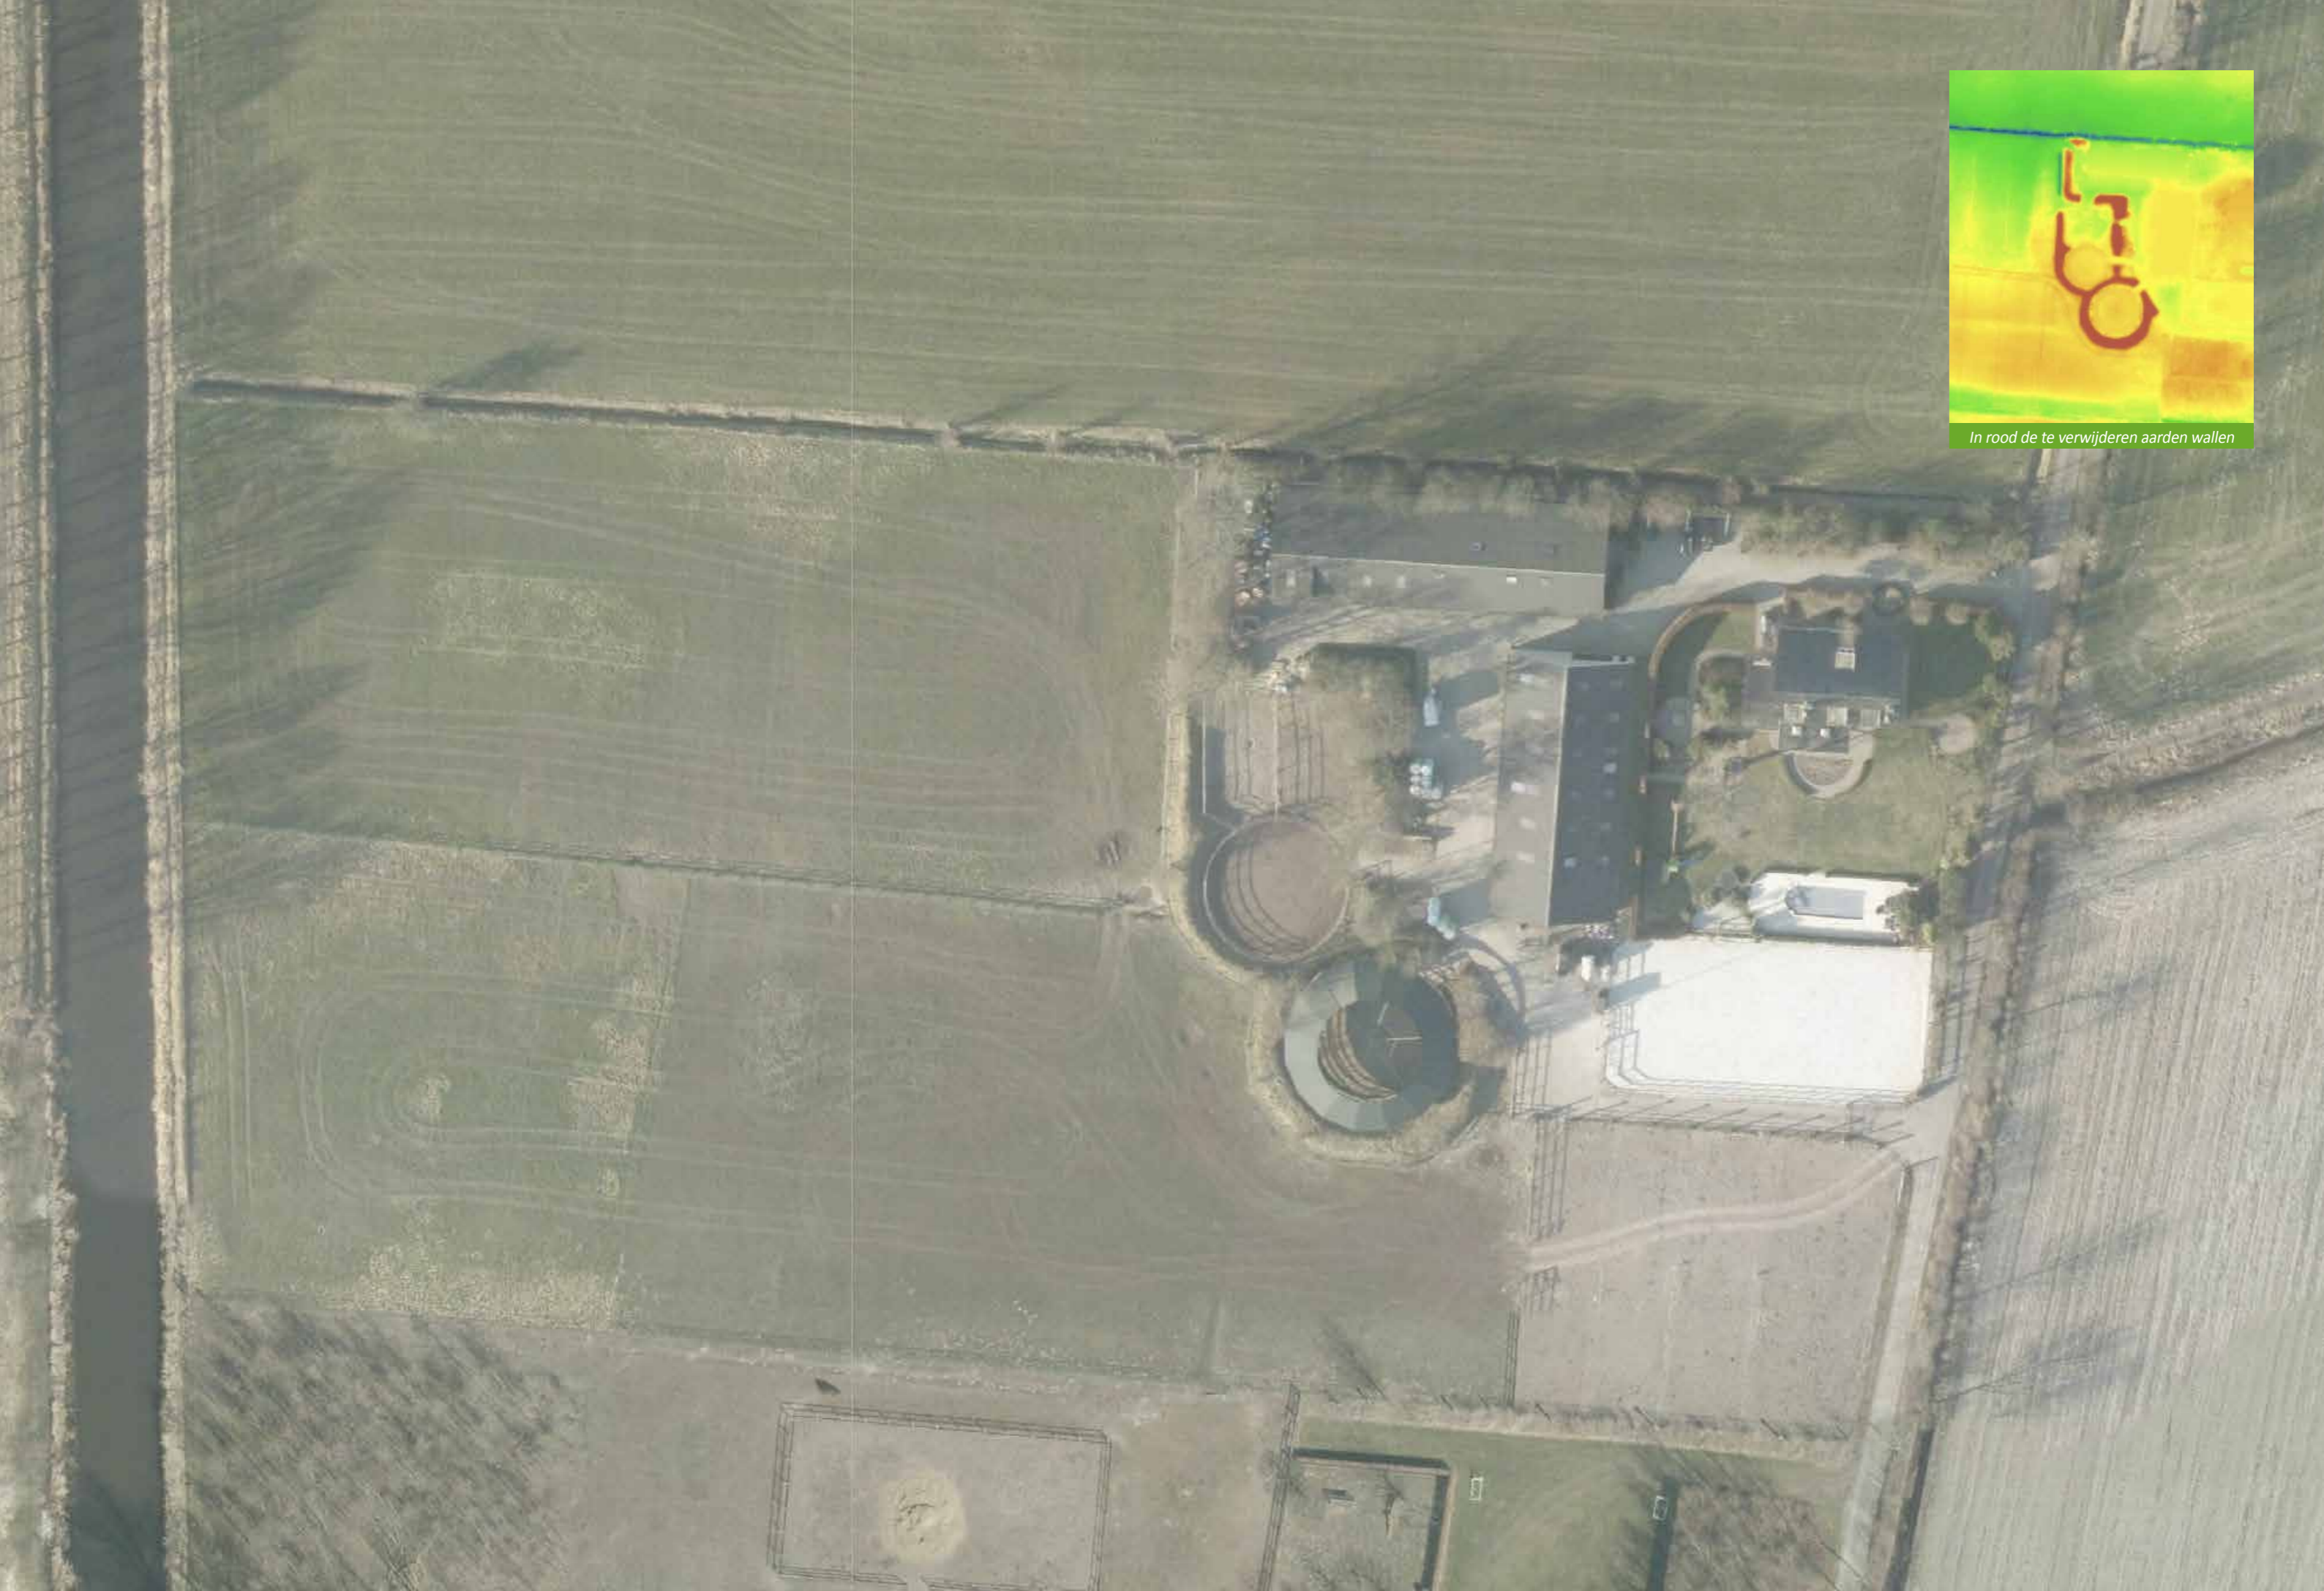
Toekomstige situatie met de bestaande woning, een grote schuur als bijgebouw voor beide woningen en de nieuwe woning met een schuurachtig karakter.

De randvoorwaarden van deze ontwikkeling zijn verbeeld in de schets hiernaast.

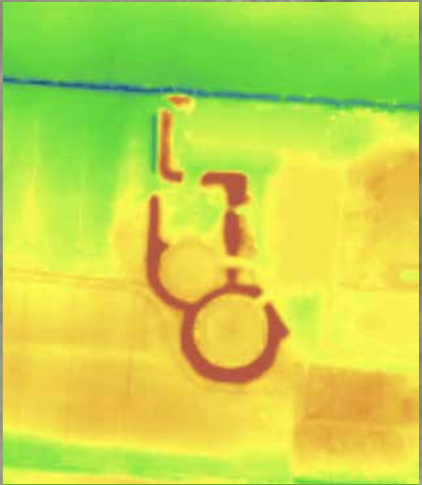
In rood de te verwijderen aarden wallen

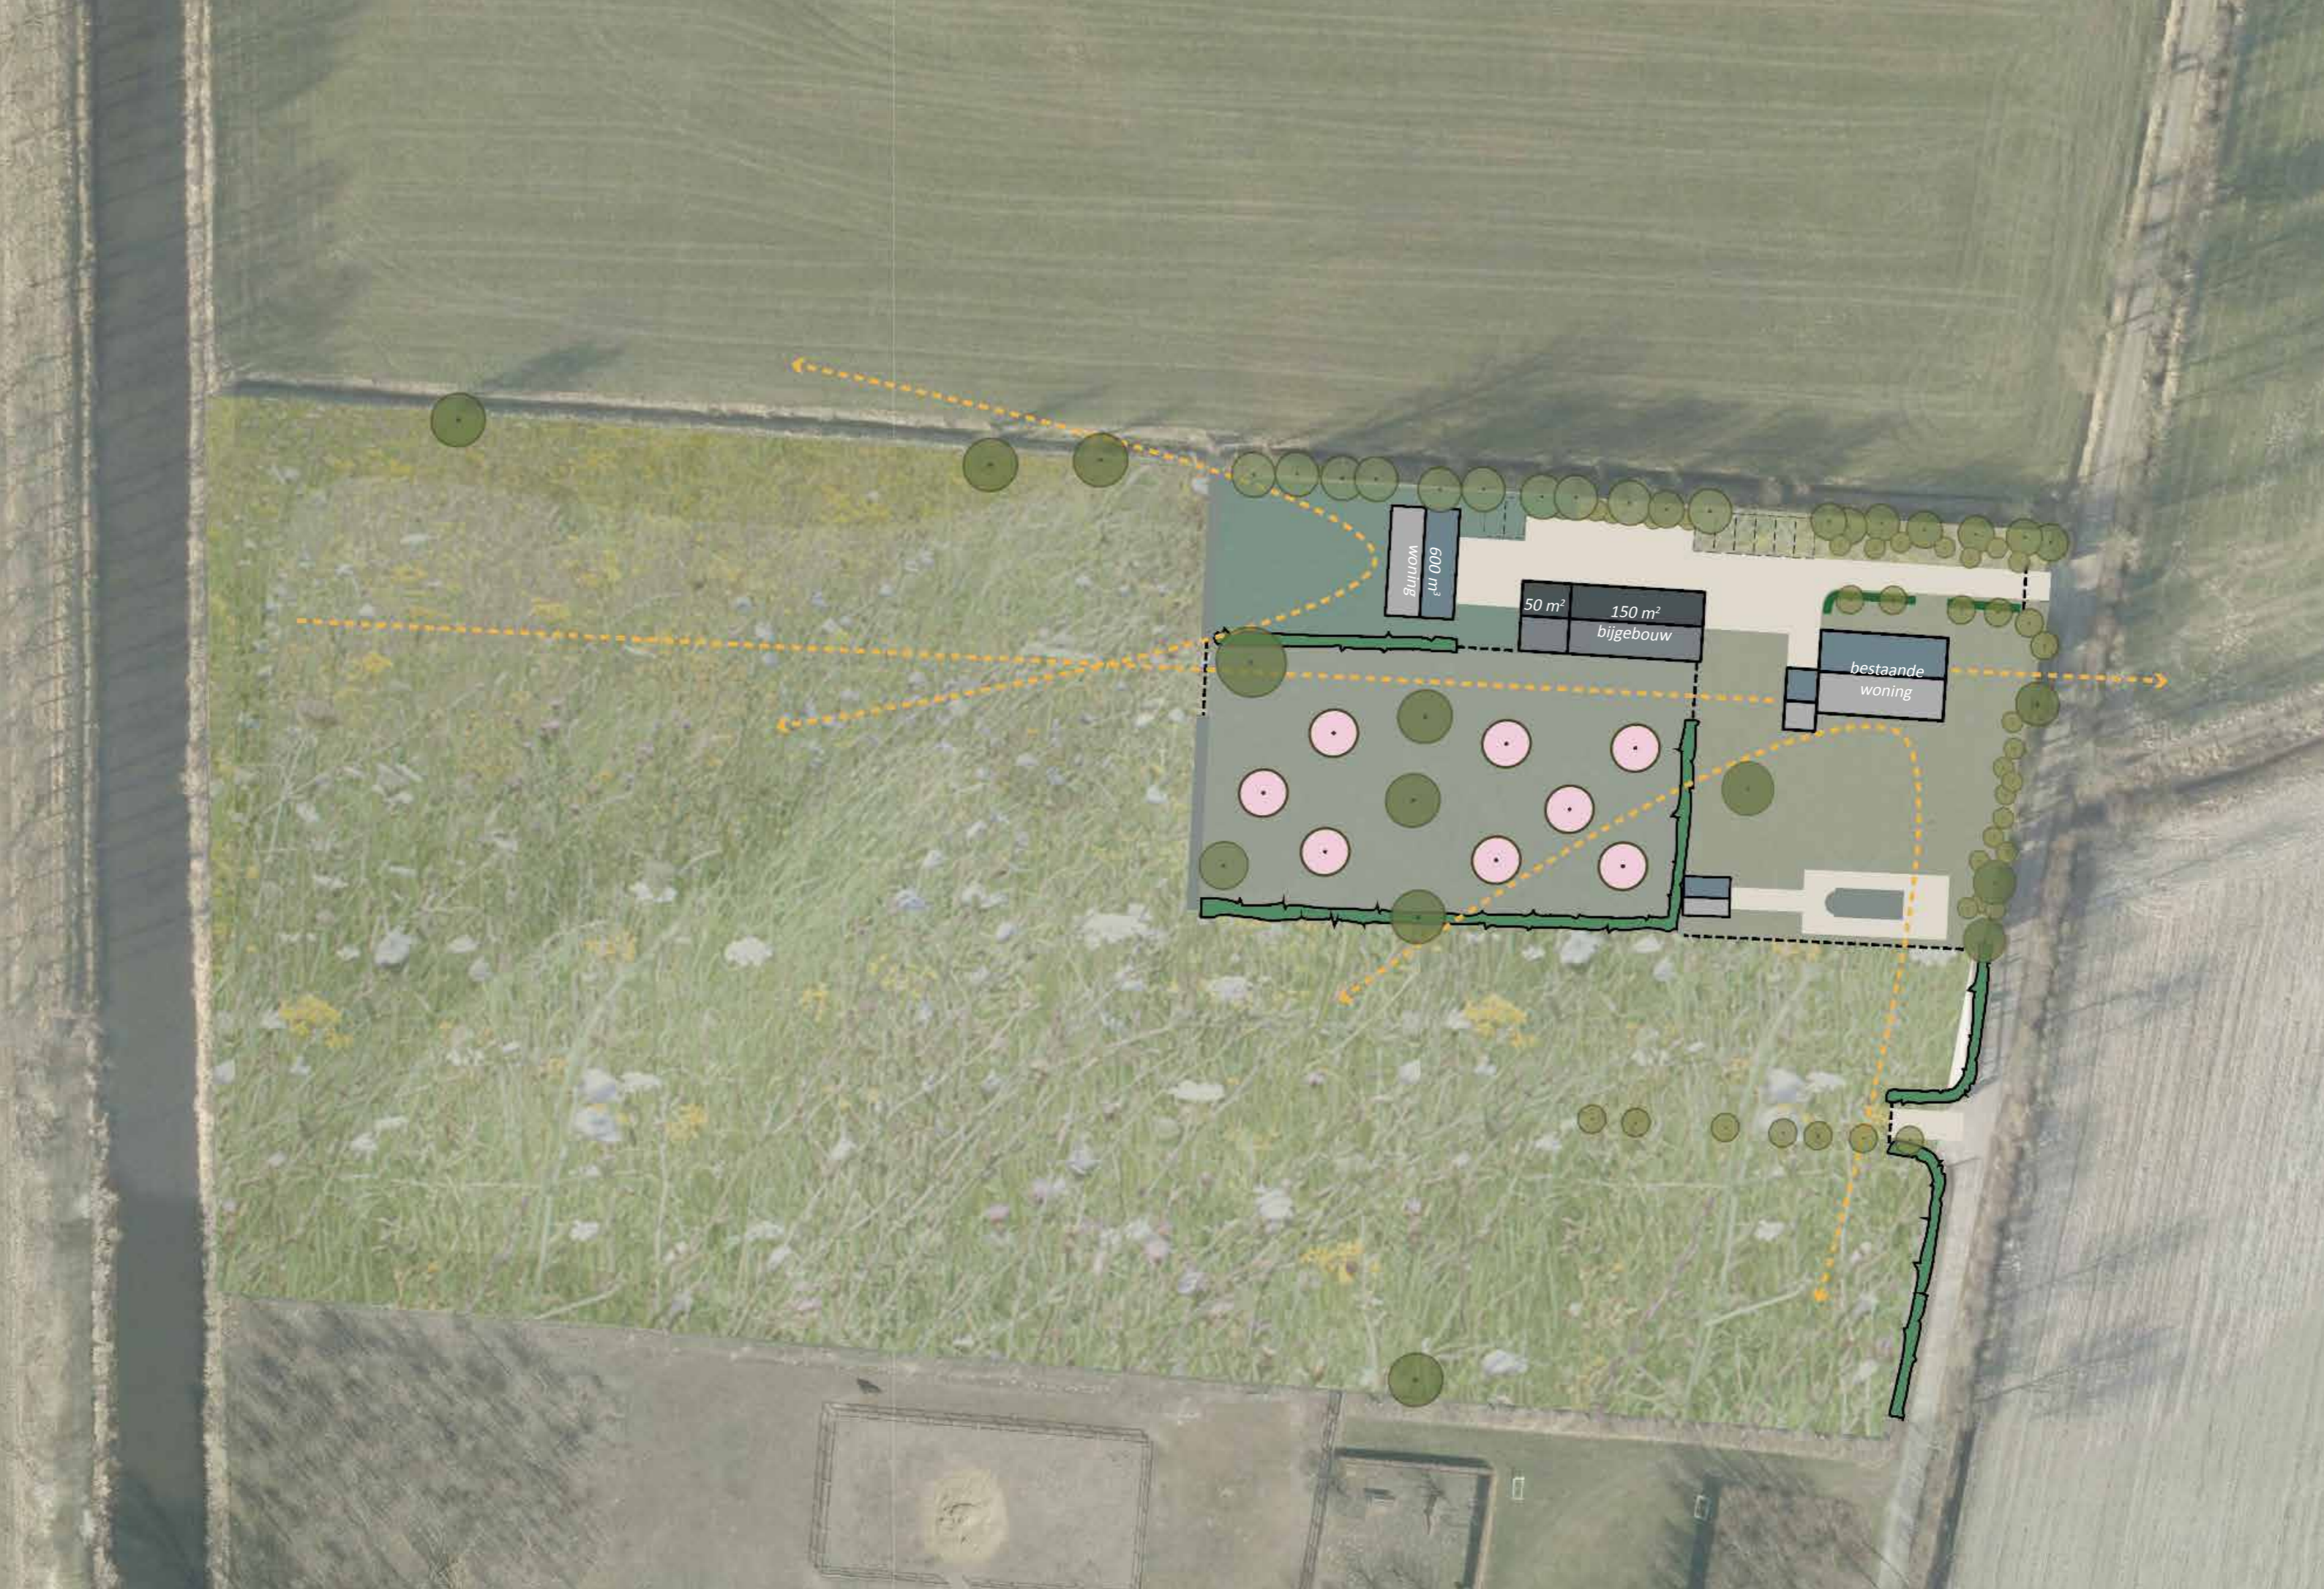
Toekomstige situatie met de bestaande woning, een grote schuur als bijgebouw voor beide woningen en de nieuwe woning met een schuurachtig karakter.

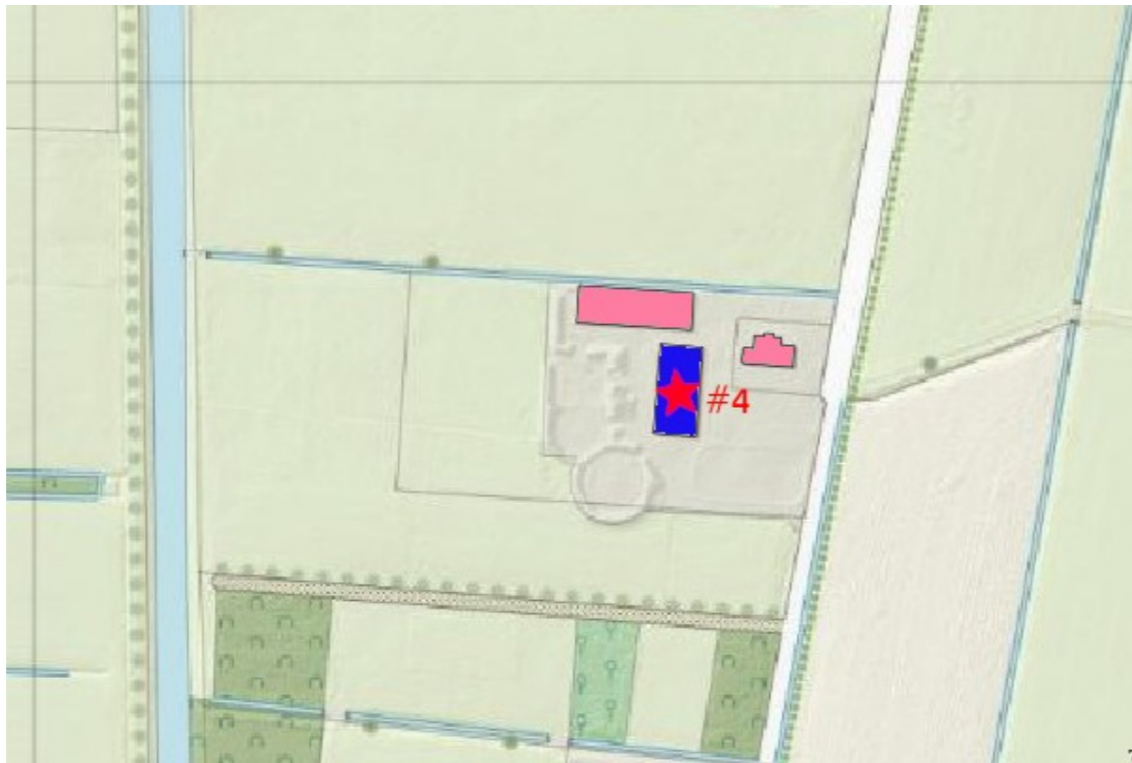
Waarnemingen inventarisatie huismus 15 april 2021. Blauwe selectie met rode ster geeft vier nesten aan van huismus.

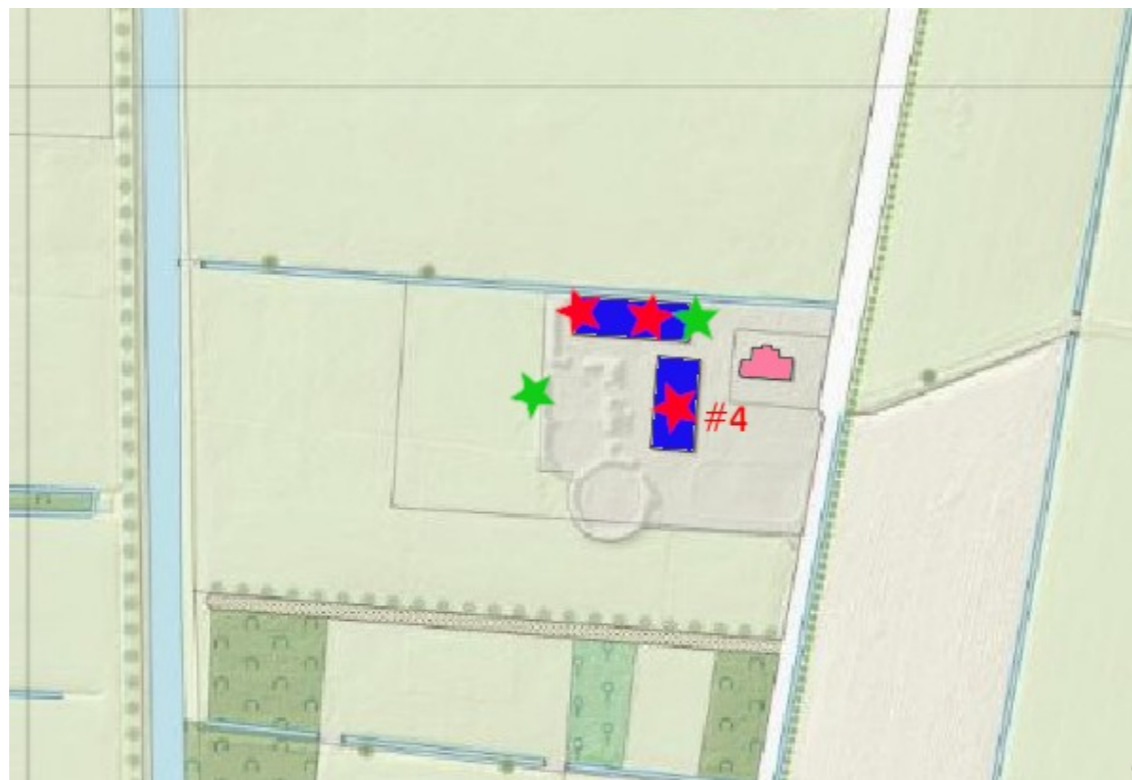
Waarnemingen inventarisatie huismus op 12 mei 2021. Blauwe selectie met rode ster geeft nesten van huismus (6) aan. Groene ster zijn nesten van spreek.

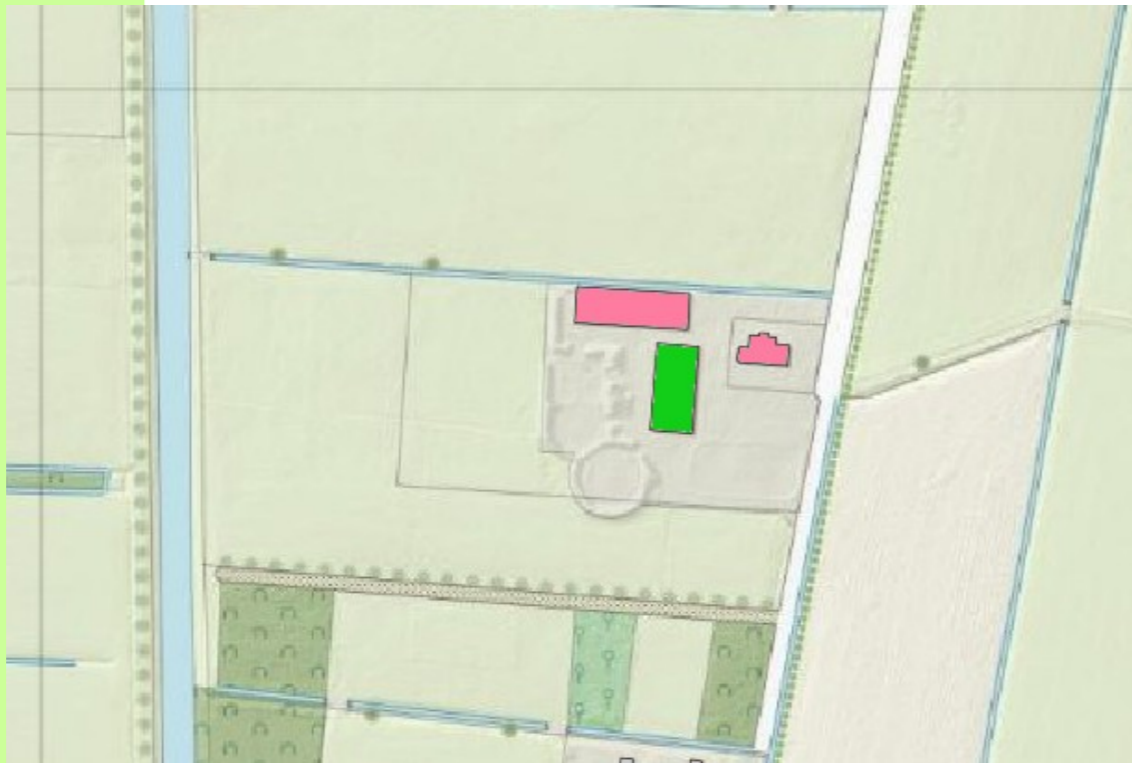
Groene selectie geeft verblijven boerenzwaluw aan.

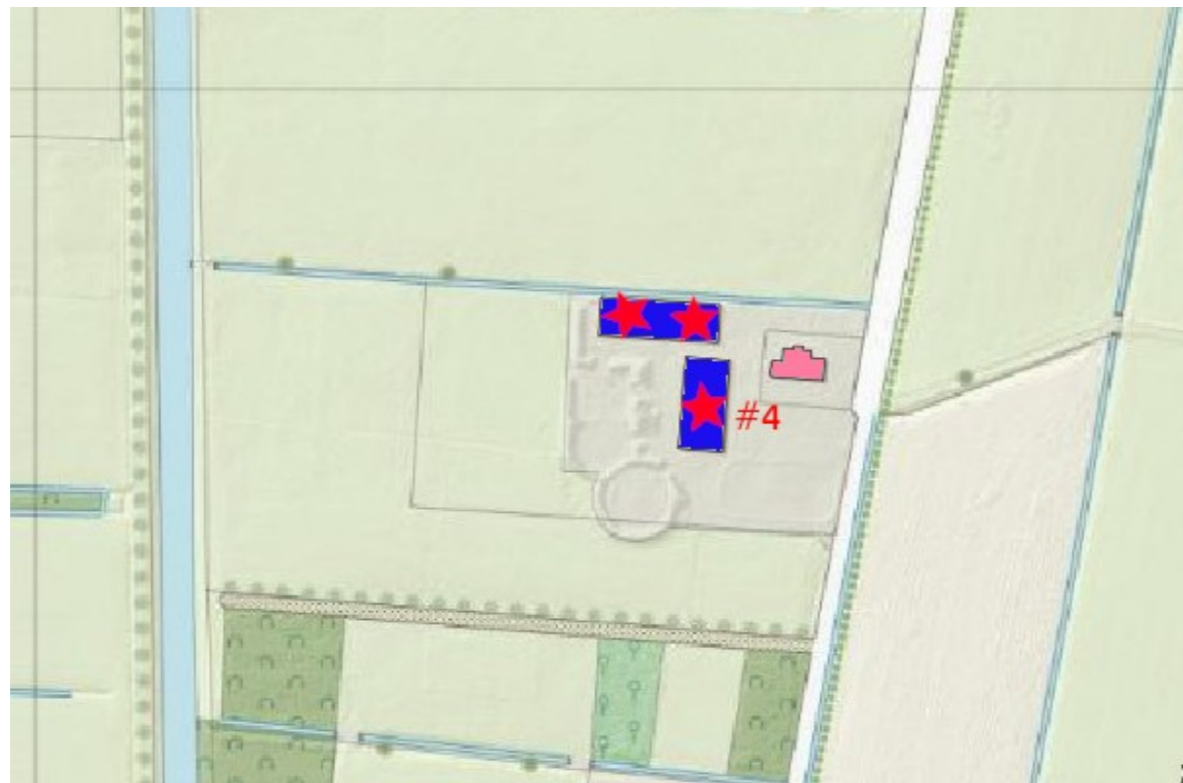
Aangetroffen verblijven van huismus (6) binnen de planlocatie.
