## Rapportage bevindingen nulmeting en documentenonderzoek

**ten behoeve MFC De Korf**  
bbn adviseurs • 23 januari 2018

Op verzoek van de gemeente Leusden heeft bbn adviseurs een nulmeting uitgevoerd bij het Activiteitencentrum De Korf. Daarnaast heeft er een documentenonderzoek plaatsgevonden. In deze rapportage hebben wij onze bevindingen weergegeven. Deze rapportage is slechts een momentopname.

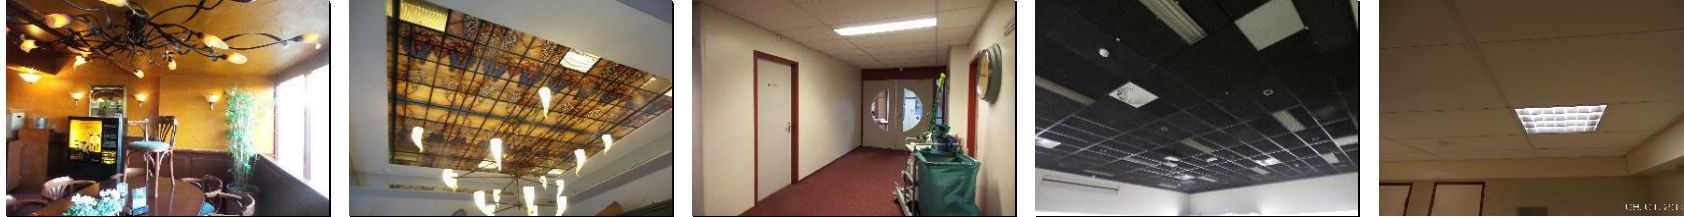
E_63_Verlichting_verlichtingsarmaturen	
E7_Verlichtingsarmaturen	
631130 Verlichtingsarmaturen; onbewaakt	
 	exclusief theater 100% opmerkingen: De toegepaste verlichtingsarmaturen zijn zeer divers. Hieraan zijn geen noemenswaardige gebreken geconstateerd.

code; constatering	Gebrek >1		Situatie		ernst	begin=1 gevorderd=2 eind=3 intensiteit	omvang	omvang	conditie t.o.v. 100%	sub-conditie tbv aggregatie omvang 100%	score
	ja	1	Hvh.	Eh.							
geen gebrek			20	%	geen	-	20%	3	1	1	3
E7GV02 Ouder dan 75 % van de levensduur: intensiteit ge			80	%	gering	2	80%	5	3	3

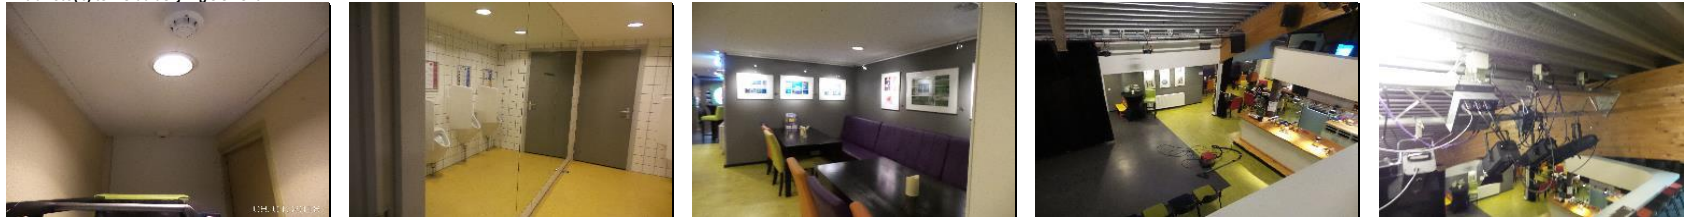
E_63_Verlichting_verlichtingsarmaturen	
E7_Verlichtingsarmaturen	
631130 Verlichtingsarmaturen; onbewaakt	
 	theater 100% opmerkingen: De toegepaste verlichtingsarmaturen zijn zeer divers. Hieraan zijn geen noemenswaardige gebreken geconstateerd.

code; constatering	Gebrek >1		Situatie		ernst	begin=1 gevorderd=2 eind=3 intensiteit	omvang	omvang	conditie t.o.v. 100%	sub-conditie tbv aggregatie omvang 100%	score
	ja	1	Hvh.	Eh.							
geen gebrek			-	%	geen	-	0%	1	1	1	2
E7GV01 Ouder dan 50 % maar niet ouder dan 75 % van de			100	%	gering	1	100%	5	2	2
