ONDERZOEK RENOVATIEKOSTEN ZWEMBAD OCTOPUS

Datum: 15 december 2023

1. INLEIDING EN VRAAGSTELLING

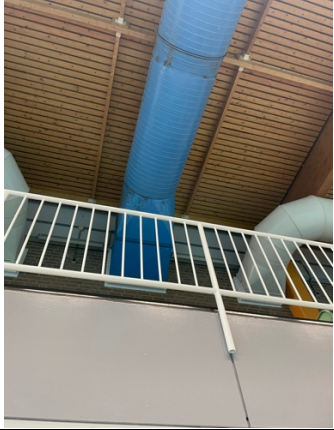
<p>13 De buizen van de luchtbehandeling vertonen behoorlijke corrosie bij de koppelstukken.</p>	<p>14 Een koepel is zeer fijn voor natuurlijk licht. Het vormt echter een thermische lek op het warmste punt van het zwembad.</p>

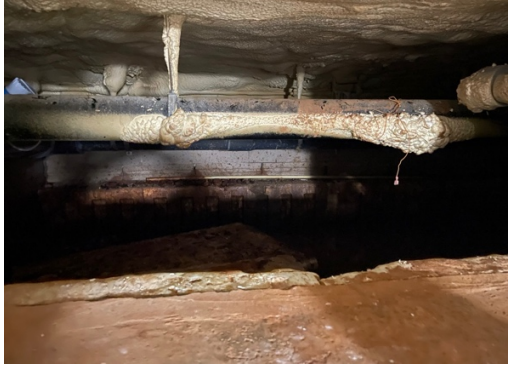
<p>15 In de kelder zien we de betonnen bassin van het zwembad in (grondwater) staan. Isolatie of niet, indien het voortdurend in contact staat met (grond)water wordt hier veel warmte verloren vanuit het warme water van het bassin.</p>	<p>16 Scheurvorming in de buitenmuur. Trapsgewijs door voegen en bakstenen heen van boven naar beneden. Dit is een aanwijzing dat er zich iets "zet" of er beweging is in het fundament.</p>

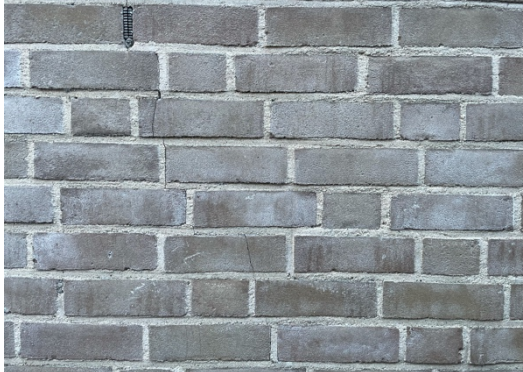
6. Bij de gemetselde buitenmuren is over de hele lengte op diverse plaatsen scheurvorming waarneembaar. De scheuren lopen trapsgewijs verticaal, over voegen en bakstenen heen. Dit is een gevolg van zetting. Over de aard en ernst daarvan valt op basis van een visuele inspectie niets te zeggen. De breedte van scheuren wijzen op kleine zetting, maar in combinatie met punt 5 geeft het wel te denken.
