VIERSSEN
BUREAU VOOR
BOUWHISTORIE EN
ADVIES

Cultuurhistorische
verkenning met
waardestelling

Historisch militair complex
en opstallen op de
Leusderheide

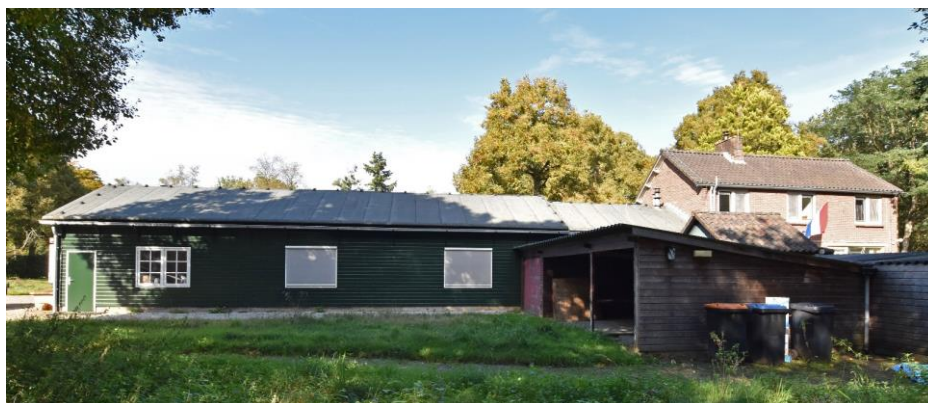
Gebouw 9: Schijvenloods annex woning.

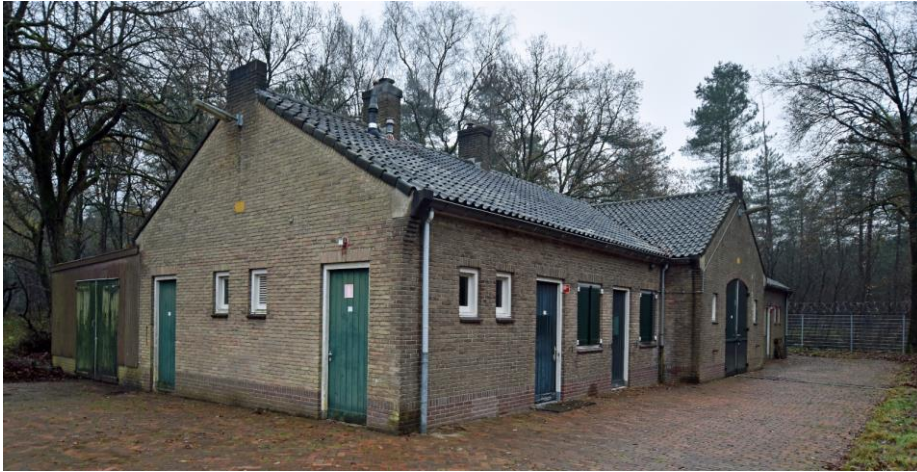
Gebouw 10: Materieelloods.

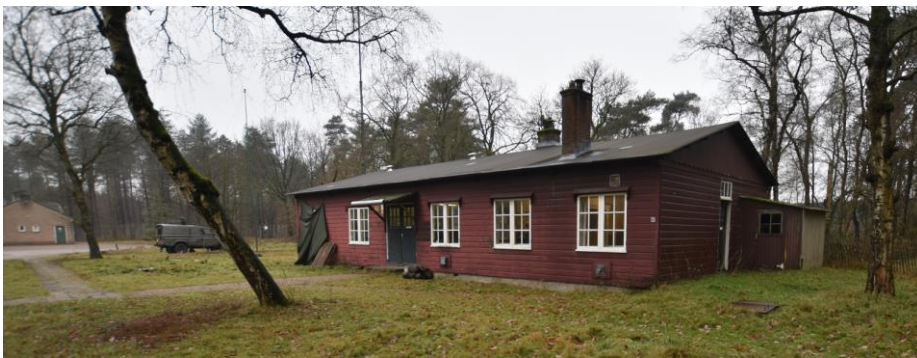
Gebouw 11: Kantinebarak.

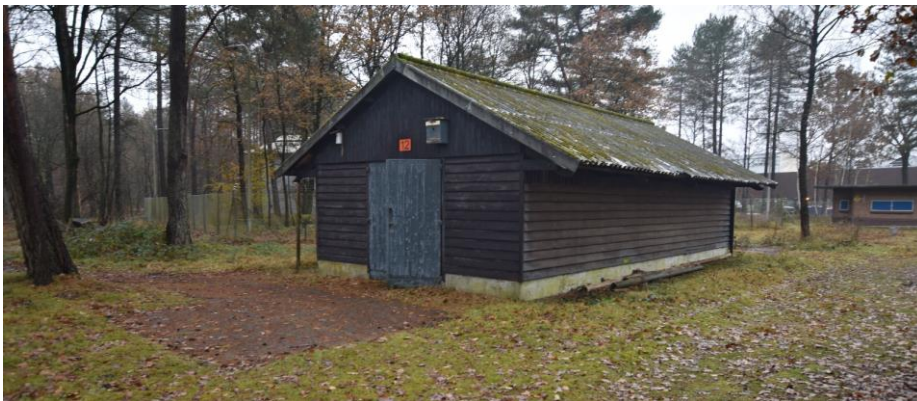
Gebouw 12: Lattenloods.

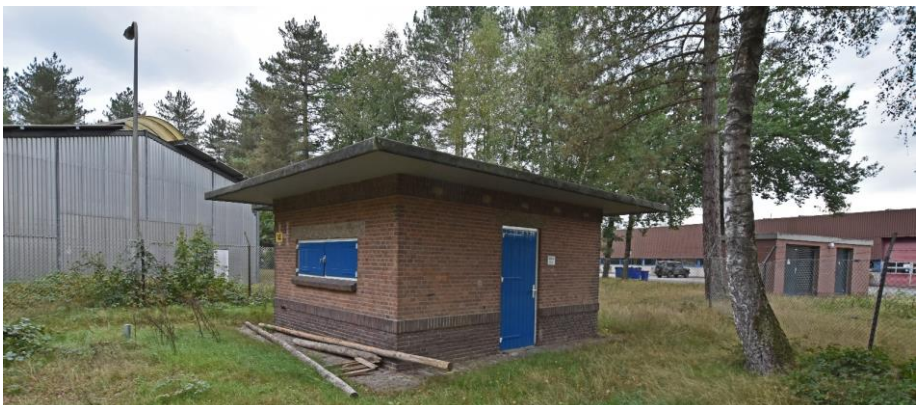
Gebouw 14: MOR-gebouw.

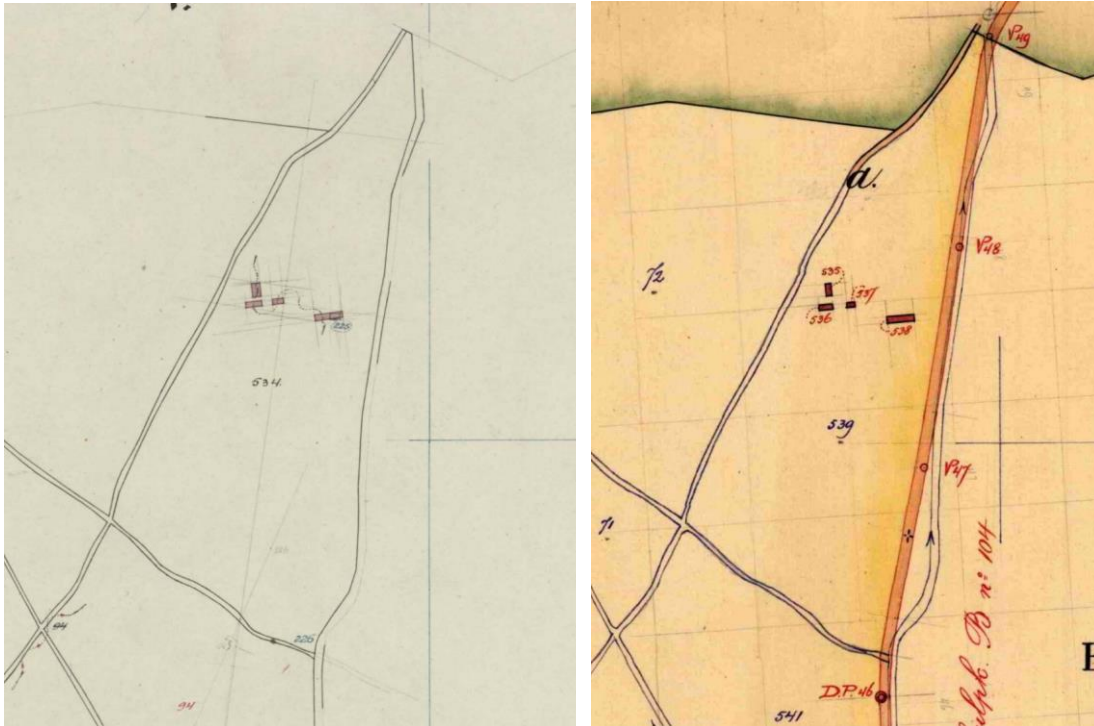
Links de kadastrale hulpkaart gedateerd op mei 1922. Rechts de hulpkaart uit 1937. Op beide kaarten is te zien dat gebouw 9 inmiddels zijn huidige lengte heeft gekregen. De bouw van het houten loods-gedeelte heeft dus vóór 1922 plaatsgevonden. Gebouw 14 is nog niet aangegeven en zal later tot stand zijn gekomen. Wel is een drietal loodsen ten noordwesten van gebouw 9 ingetekend. Deze gebouwen staan ook op de topografische kaart uit 1932. Die drie gebouwen zullen kort na de Tweede Wereldoorlog zijn gesloopt. Wat hier ook niet staat ingetekend is gebouw 11, de kantinebarak. Deze is wel te zien op de topografische kaart uit 1932. Mogelijk heeft men voor de hulpkaart uit 1937 (die is gemaakt naar aanleiding van het rechtekken van de Doornseweg) geen nieuw veldwerk ter plaatse van het schietterrein verricht. Dit kan het ontbreken van de kantinebarak op de hulpkaart uit 1937 verklaren. In dat geval is gebouw 11 tussen 1922 en 1932 tot stand gekomen. (Herkomst: Kadaster)

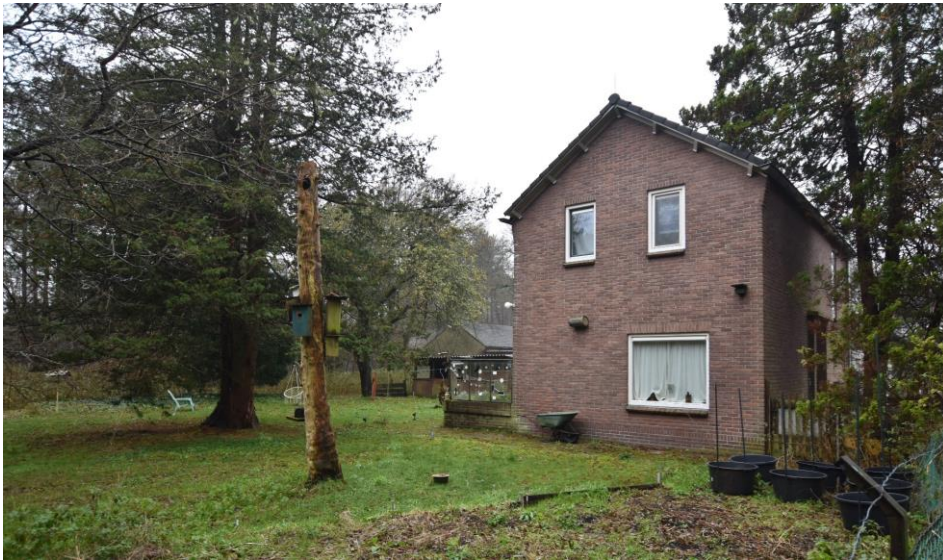
Gebouw 9. De oostgevel van het woonhuis stamt, met uitzondering van de ramen, nog geheel uit de bouwtijd.

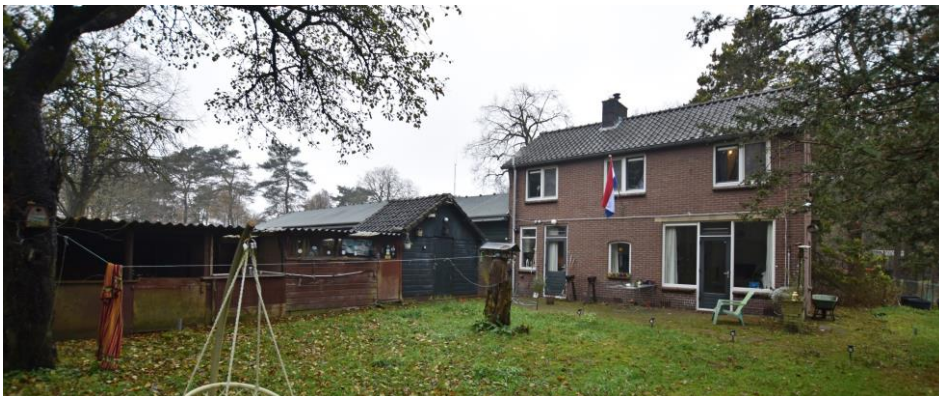
Gebouw 9. De zuidgevel van het in 1951 gebouwde woonhuis. De gevelindeling stamt nog uit de bouwtijd. De ramen en deuren zijn echter vervangen. Links ervan het houten schuurtje met zadeldak dat tegelijk met het woonhuis tot stand is gekomen. De opstallen links en rechts van het schuurtje zijn in een meer recente periode tot stand gekomen.

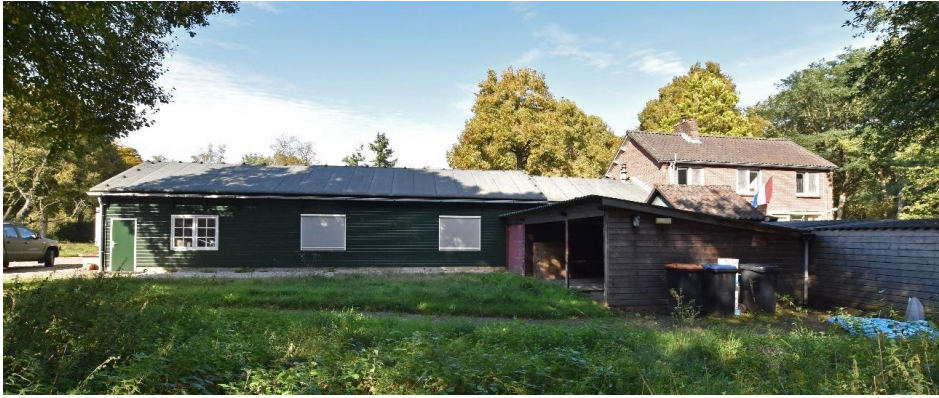
Gebouw 9. Overzicht van de zuidgevel. Links in beeld de houten schijvenloods uit circa 1920. De houten aanbouw rechts van het midden is een relatief recente toevoeging. Het stenen woonhuis uit 1951 is boven de aanbouw zichtbaar.

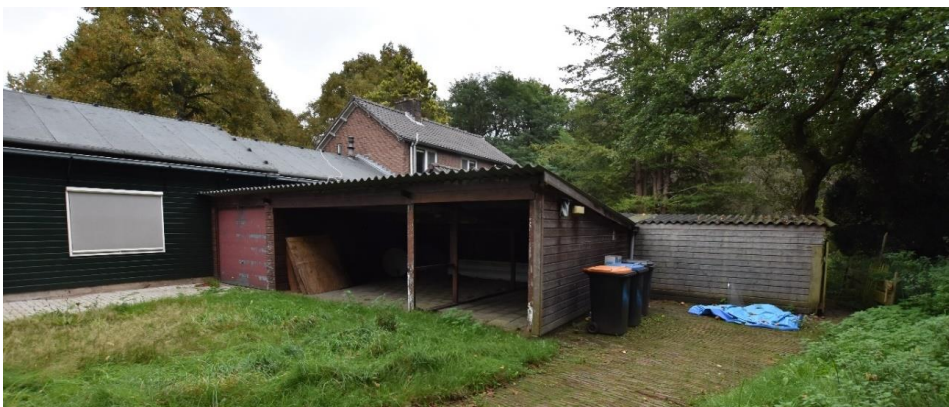
Gebouw 9. Overzicht van de houten overkapping die eind vorige eeuw tegen de zuidgevel van de loods is geplaatst.

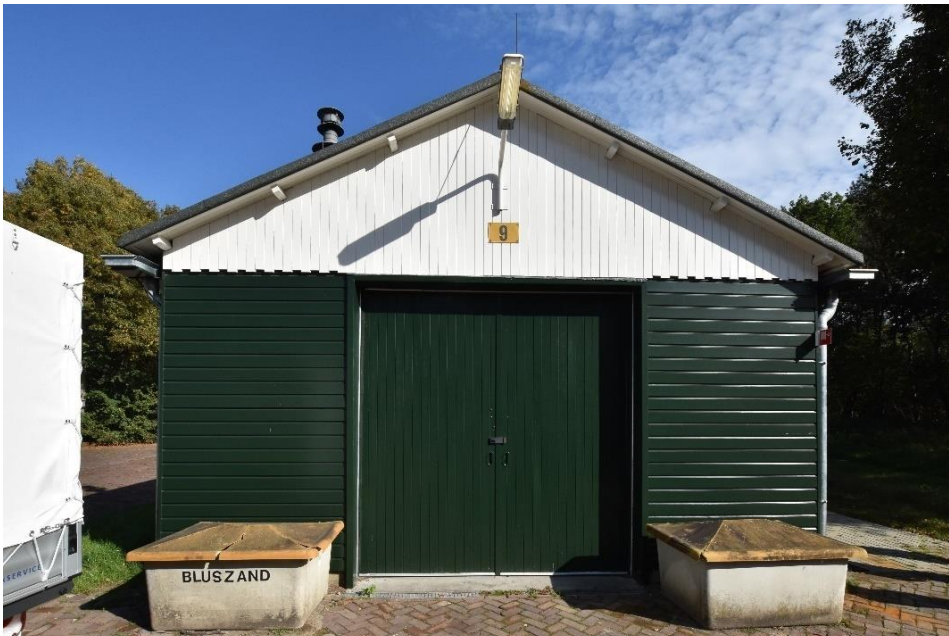
Gebouw 9. Overzicht van de westgevel van de schijvenloods. De planken van de gevel zijn vervangen. Tot enige jaren geleden waren hier vóór de dubbele deur nog de resten van de smalspoorbaan zichtbaar.

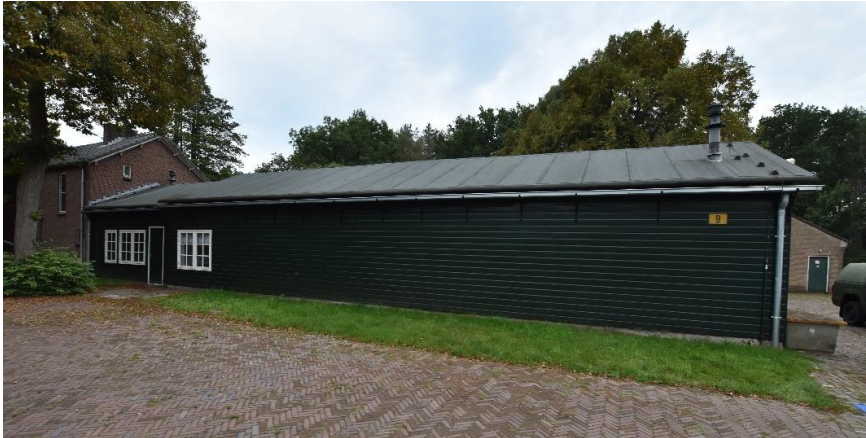
Gebouw 9. De noordgevel van de schijvenloods. Het rechter deel is omstreeks 1920 gebouwd. Links ervan het tussenlid dat in het eerste kwart van de 20ste eeuw tot stand is gekomen.

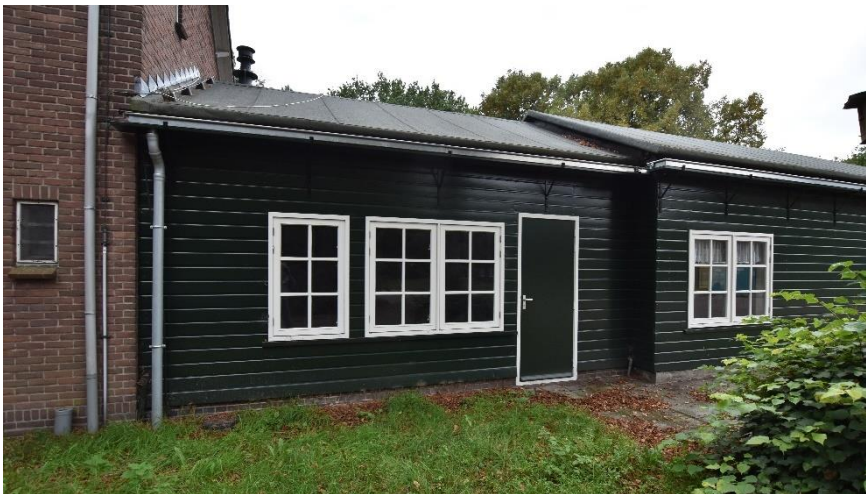
Gebouw 9. De noordgevel van het tussenlid. De gehele gevel is enige jaren geleden hersteld, waarbij de vensters en deur zijn vervangen.

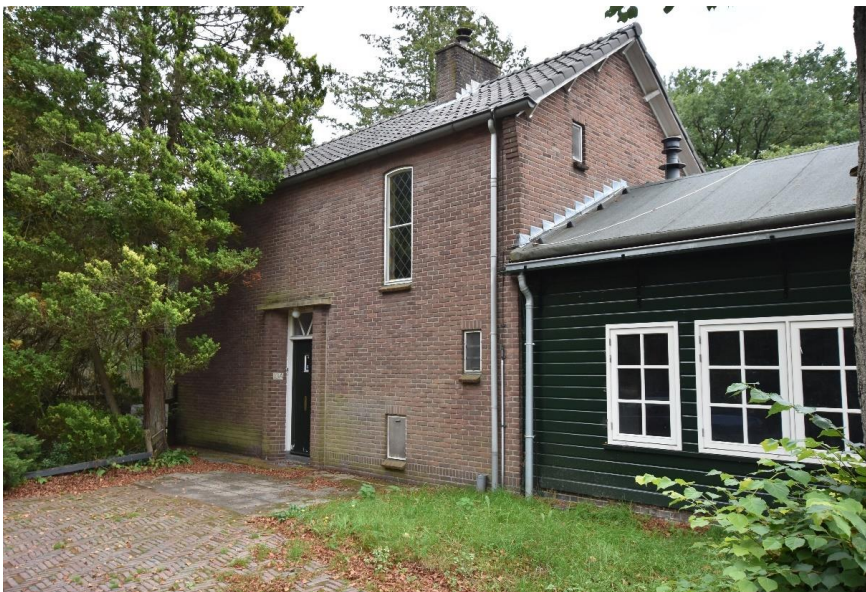
Gebouw 9. Overzicht van de noordgevel van het woongedeelte. De gevel is inclusief deuren en ramen vrijwel geheel oorspronkelijk. Het kleine venster vlak boven het maaiveld is thans afgedekt met plaatmateriaal.

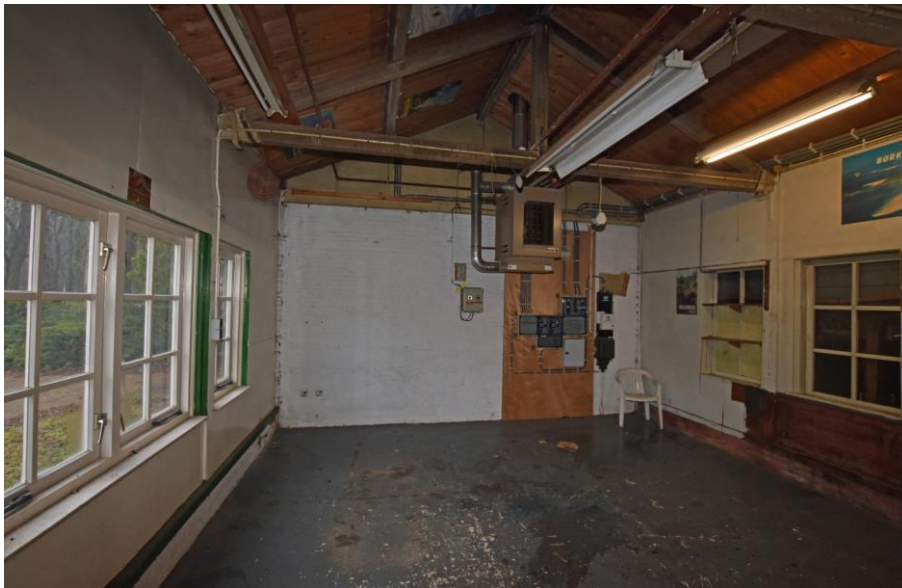
Gebouw 9. Overzicht van het interieur van het tussenlid, gezien in de richting van het woonhuis. Het hier zichtbare metselwerk is nog de westgevel van het oude wachthuis uit 1891. Bij de hoeken is in het metselwerk een afgebroken rand zichtbaar. Dit is het gevolg van het afbreken van de rest van gebouw uit 1891. In het midden van de wand zijn de sporen van een dichtgezet venster en deur zichtbaar. Zie hiervoor de volgende afbeelding.

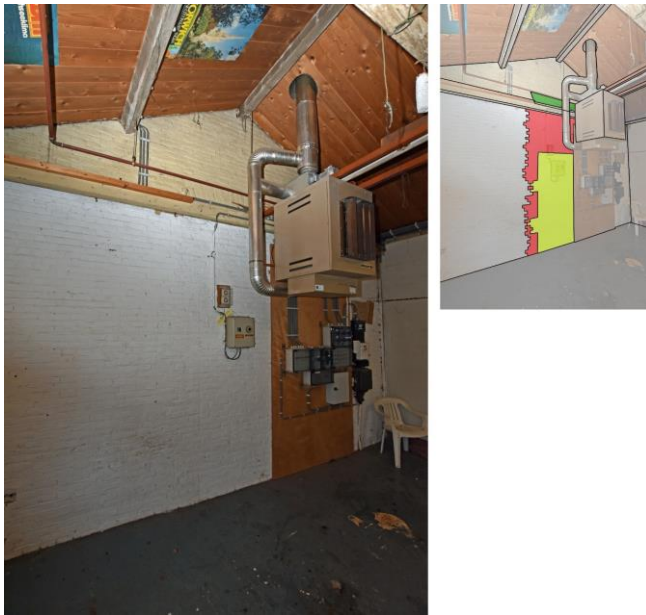
Gebouw 9. Detail van de vorige afbeelding. Oorspronkelijk was in de gevel van het wachtgebouw een venster opgenomen. Hiervan resteert nog de strek, die hier in groen is aangegeven. Bij de bouw van het tussenlid is het venster gewijzigd in een deuropening. Het toen tot stand gekomen metselwerk is in rood aangegeven. De rechter zijde van de deuropening bevindt zich achter de houten beplating voor de elektrakasten. Bij de bouw van het woonhuis in 1951 is de deur dichtgezet. Dat metselwerk is geel ingekleurd. De wand is ter plaatse van de begane grond wit geschilderd. Ter hoogte van de kap is de muur okerkleurig afgewerkt. Onder de witte laag ter plaatse van de begane grond zit ook die okerkleurige verflaag. Dit is dus een oudere kleurafwerking van de muur.

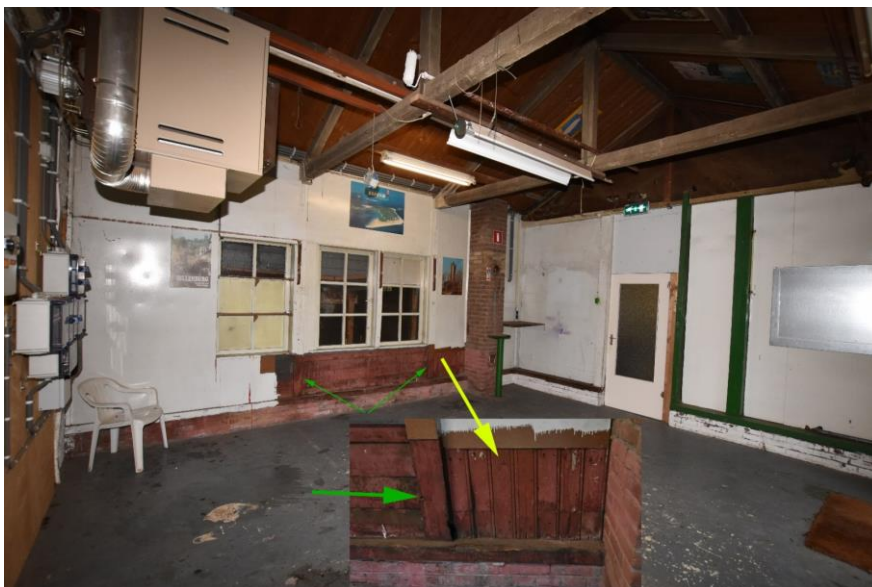
Gebouw 9. Het tussenlid gezien in zuidwestelijke richting. Bij de bouw van de grote loods heeft men zeer waarschijnlijk ook de bestaande vensters in het tussenlid vervangen door vensters overeenkomstig die in de grote loods. Links de zuidwand van het vertrek met de twee nog oorspronkelijke vensters. De oorspronkelijke sluiting is nog aanwezig en kan meer informatie geven met betrekking tot de oude afwerking van het vertrek. De zuidwand gaat grotendeels verborgen achter een modernere beplating. De groene pijlen geven de plaats aan waar in de stijlen een keep is aangebracht. Dit is waarschijnlijk de plaats van een (lagere) onderdorpel die zal hebben behoord bij de voorganger van het huidige venster. Rechts naast het dubbele venster is een rookkanaal te zien. In de loods bevindt zich een identiek rookkanaal. Deze rookkanalen zullen in de naoorlogse periode tot stand zijn gekomen. De deur rechts is modern, maar bevindt zich op de plaats waar sinds de bouw van de grote loods de verbinding tussen beide bouwdelen is.

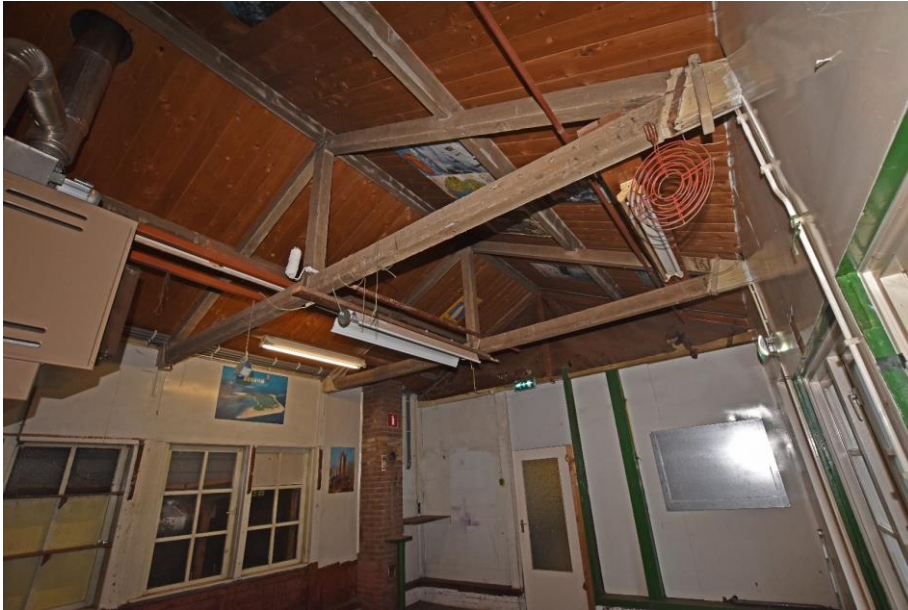
Gebouw 9. Zicht op de drie eenvoudige hangspanten, die de dakconstructie van het tussenlid vormen. Twee van de drie spanten zijn hier goed zichtbaar het derde bevindt zich ter plaatse van de westelijke kopgevel en is door een op het spant gespijkerd doek grotendeels aan het zicht onttrokken.

De constructie van het tussenlid bestaat uit een houten stijl- en regelwerk op een bakstenen voetsmuur. Op de wanden is als kapconstructie een drietal hangspanten geplaatst. Het meest westelijke spant is in de voormalige topgevel opgenomen. Aan de oostzijde zijn de gordingen in de westgevel van het woonhuis opgelegd. De houten wanden waren aan de binnenzijde oorspronkelijk met kraaldelen afgewerkt. Het grootste deel daarvan is thans vervangen door nieuwe planken en plaatmateriaal. De vloer bestaat uit een cementdekvloer.

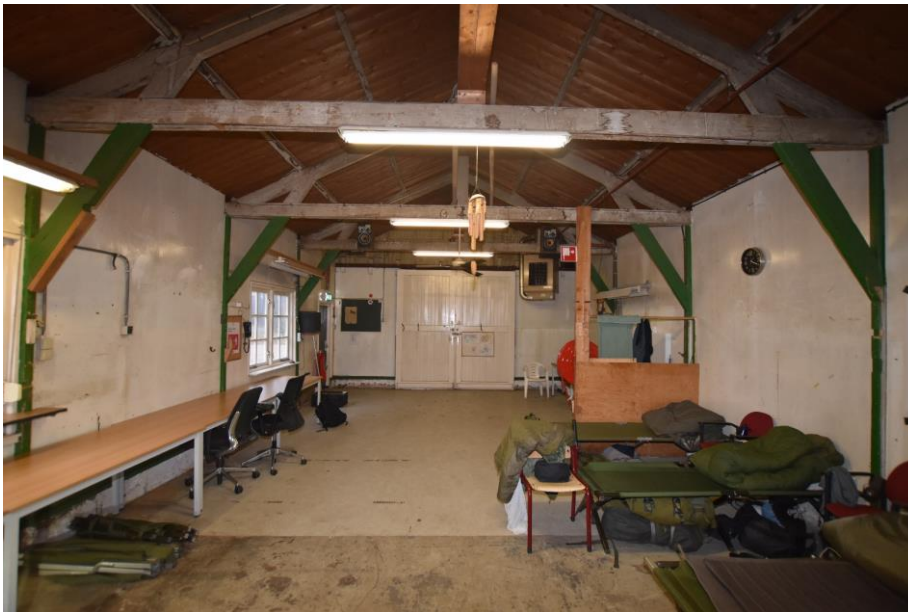
Gebouw 9. Overzicht van het interieur van de schijvenloods, gezien in de richting van de dubbele toegangsdeur. De kapconstructie bestaat uit hangspanten die op de wandstijlen zijn afgeschoord. De wanden zijn aan de binnenzijde met plaatmateriaal afgedekt, waardoor het niet te zien is hoe de binnenzijde van de wanden was afgewerkt. Alleen bij de topgevel heeft men geen plaatmateriaal aangebracht. Zie hiervoor de volgende afbeelding.

De grote schijvenloods is opgebouwd met stijl- en regelwerk op een betonnen voetsmuur. Op de houten wanden zijn acht hangspanten geplaatst, waarvan twee in de kopgevels zijn opgenomen. Op de spanten rusten de gordingen die het dakvlak dragen. Aan de binnenzijde zijn de wanden met modern plaatmateriaal afgewerkt. Hierdoor is niet vast te stellen wat de oorspronkelijke afwerking was. De vloer bestaat uit een cementdekvloer. In een meer recente fase is in de noordoosthoek een keuken afgescheiden en is tegen de noordwand een houten dwarswand geplaatst.

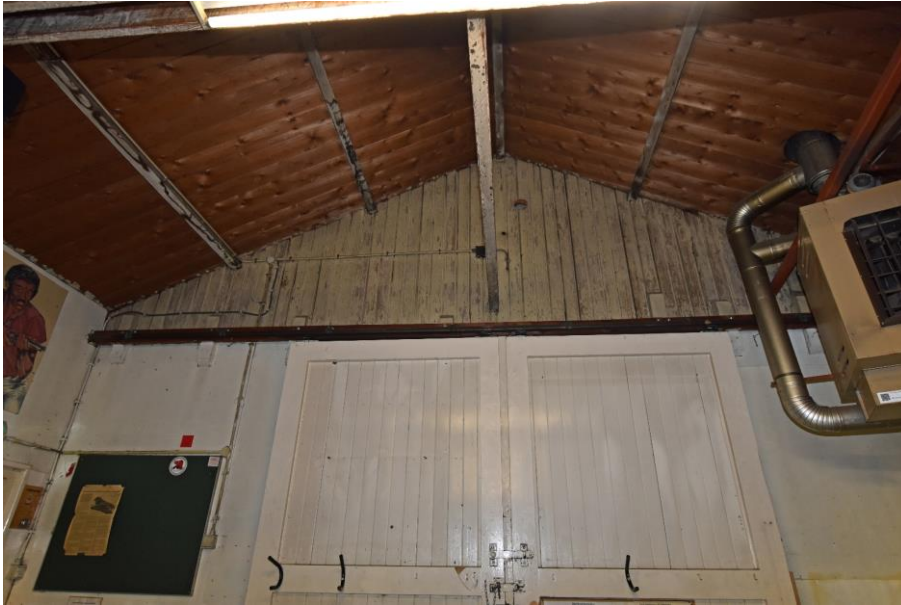
Gebouw 9. Detail van de topgevel van de loods. Te zien is dat de wand aan de binnenzijde is voorzien van wit geschilderde messing- en groefdelen. Dit zal de oorspronkelijke afwerking van het hele interieur van de loods zijn.

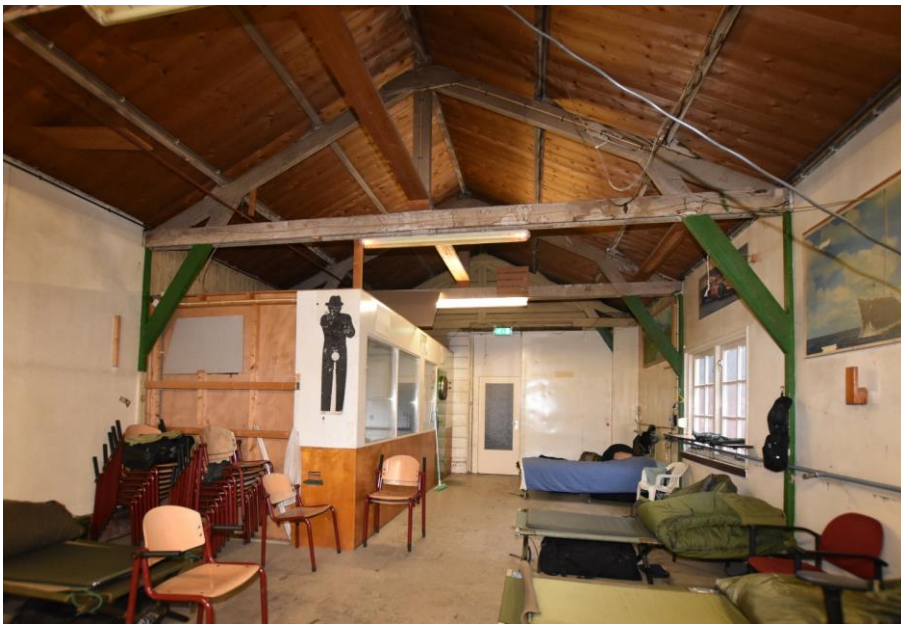
Gebouw 9. Overzicht van de schijvenloods gezien in oostelijke richting. Links de in het laatste kwart van de 20ste eeuw ingebouwde keuken zichtbaar. De kopse wand is de oude eindgevel van wat nu het tussenlid is.

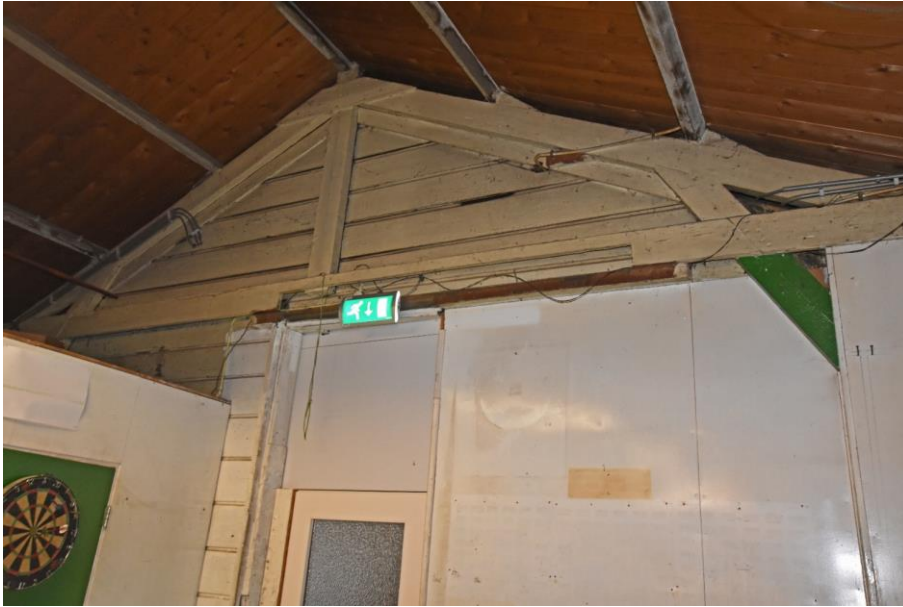
Gebouw 9. Detail van de oostelijke wand van de lods. De lods is tegen de oude eindgevel van het tussenlid geplaatst. Hierdoor is die buitengevel een binnenwand geworden. Dit zal relatief kort na de bouw van het tussenlid hebben plaatsgevonden. De aanwezige verflagen kunnen dus inzicht geven in de gevelafwerking van de oudste fase(n) van het tussenlid.

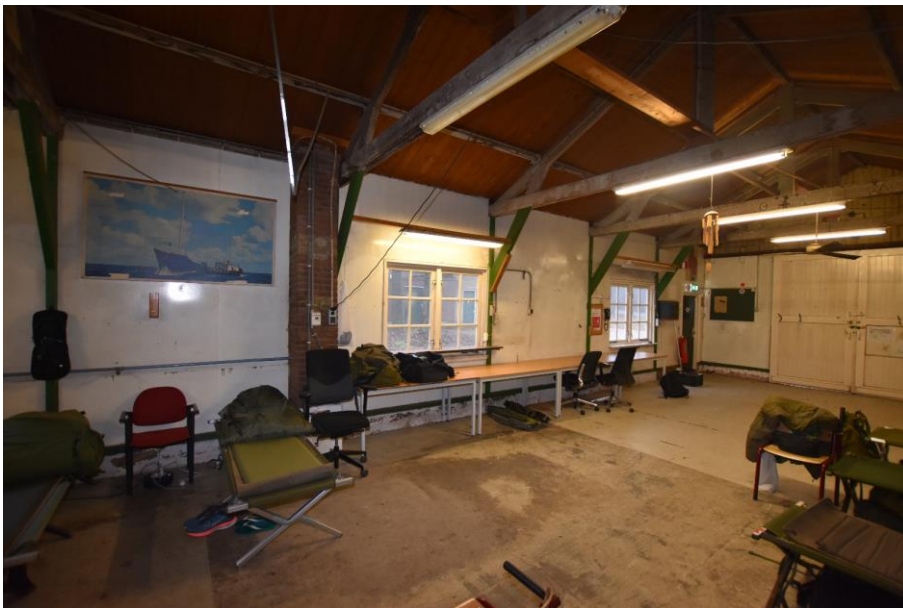
Gebouw 9. Overzicht van de zuidwand van de lods met links van de vensters een rookkanaal dat bij een kachel zal hebben behoord. De schoorsteen is afgebroken tot vlak onder het dakvlak. In het tussenlid is een vergelijkbaar rookkanaal aanwezig.

Zowel in het tussenlid als in de grote loods bevindt zich een in baksteen uitgevoerd rookkanaal. Wanneer deze zijn geplaatst is niet bekend, Vermoedelijk is dit vlak voor- of na de oorlog gebeurd.

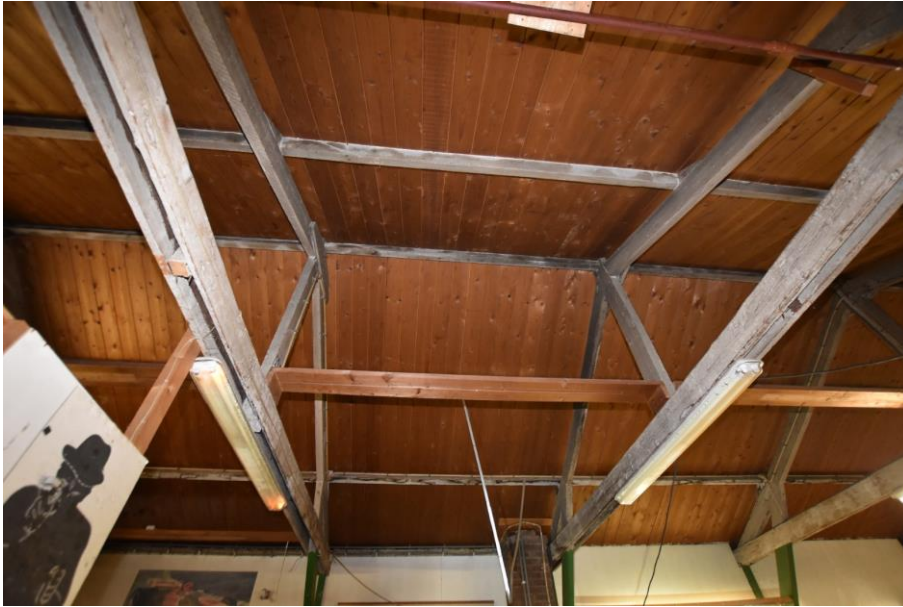
Gebouw 9. Overzicht van de kapconstructie van de schijvenloods. De gordingen rusten op afgeschoorde hangspanten. De samenstellende onderdelen zijn met spijkers aan elkaar verbonden. Ter plaatse van de nok zorgt een houten klos voor de verbinding van de spantbenen aan de makelaar. Aan de onderzijde zijn de makelaar en ook de schoren geklemd tussen de twee trekplaten.

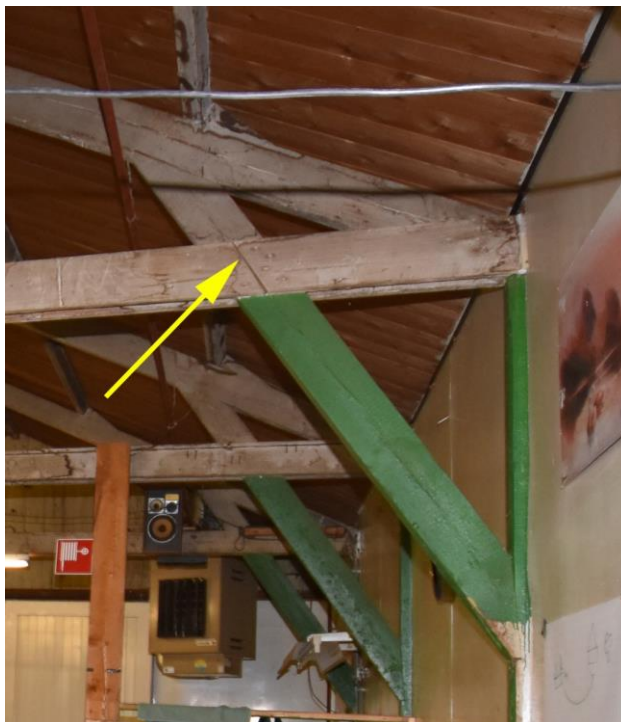
Gebouw 9. Detail van de kapconstructie van de loods. Tussen de dubbele trekplaat loopt een schoor naar de wandstijl. Bij een aantal trekplaten is bij de aansluiting op de schoor een schuine las in de trekplaat aangebracht. De reden waarom is niet bekend. Mogelijk hadden deze platen niet de juiste lengte en zijn ze verlengd.

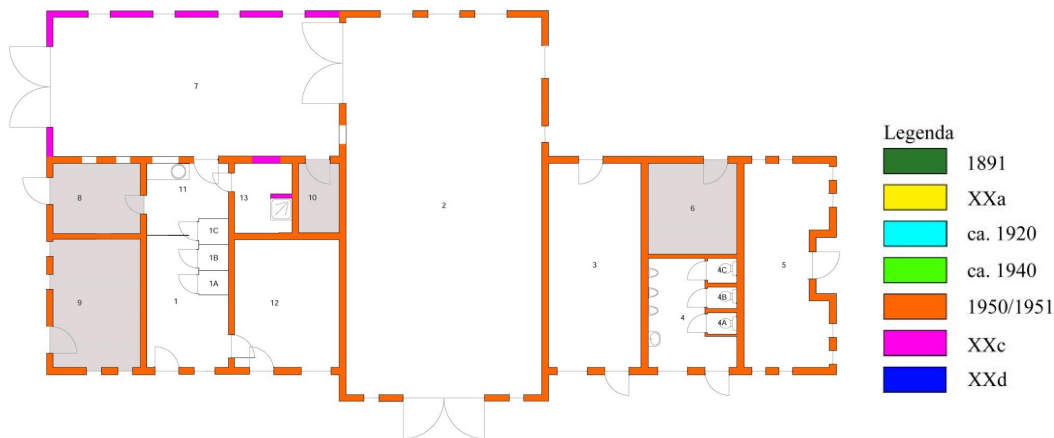
Plattegrond met de bouwfasering van het pand (het noorden is links). Grijs ingekleurd zijn de ruimten die niet toegankelijk zijn. De bestaande basistekeningen komt niet overeen met de werkelijkheid. De tekening is enigszins aangepast, maar bevat nog de nodige onjuistheden. (Herkomst: RVB, bewerking auteur)

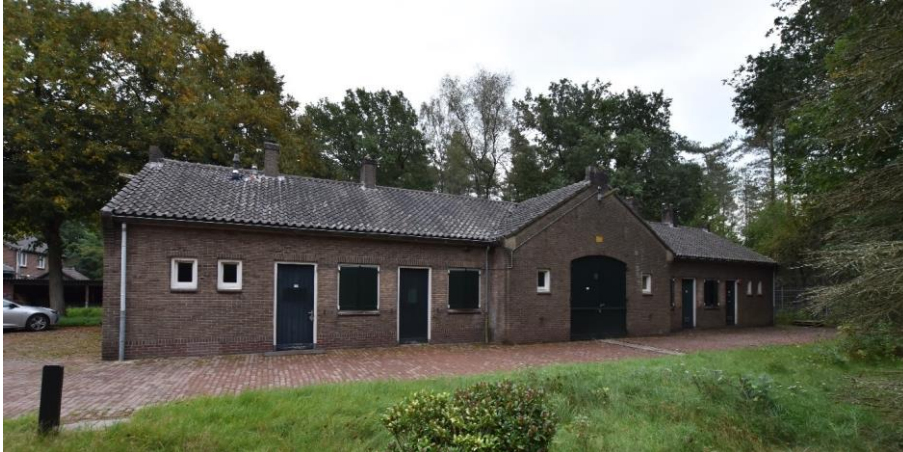
Gebouw 10. Overzicht van de westgevel (voorgevel). De indeling stamt nog uit de bouwtijd. De dubbele deur in het midden van de gevel verschaft toegang aan een smalspoorbaan, waarvan de rails nog zichtbaar is. Het smalspoor is aangesloten op het spoor dat de schijvenloods met de schietbanen verbindt. De rails zijn zeer waarschijnlijk nog in de ondergrond aanwezig.

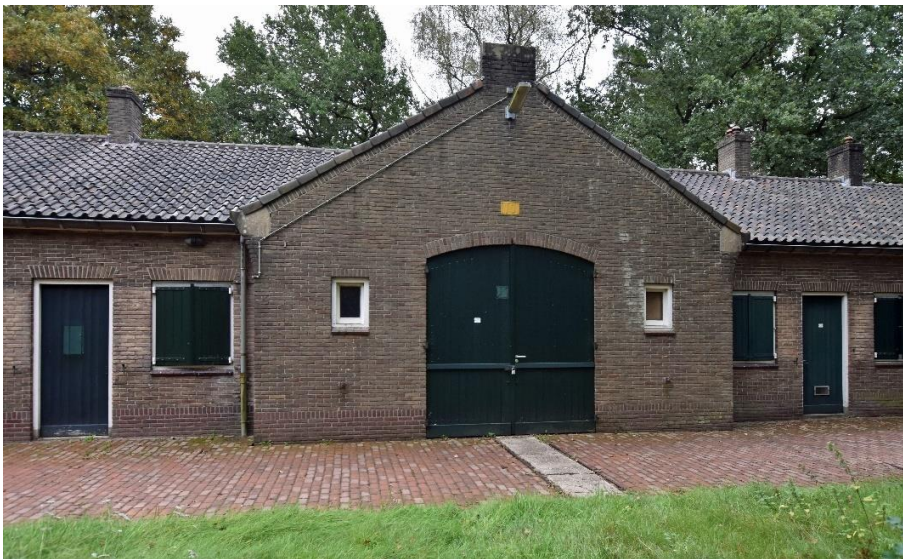
Gebouw 10. Detail van het middelste deel van de westgevel. Op de voorgrond is het smalspoor zichtbaar. De topgevel is voorzien van kunststenen aanzetstukken een kunststenen afdekljst op de top.

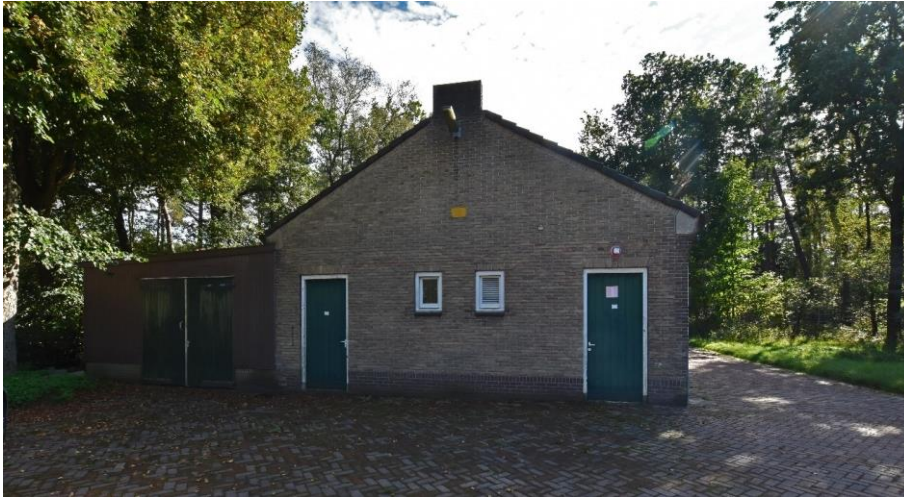
Gebouw 10. Overzicht van de noordgevel, waarvan de indeling nog uit de bouwtijd (1950) stamt. De houten aanbouw links is in het derde kwart van de 20ste eeuw tot stand gekomen.

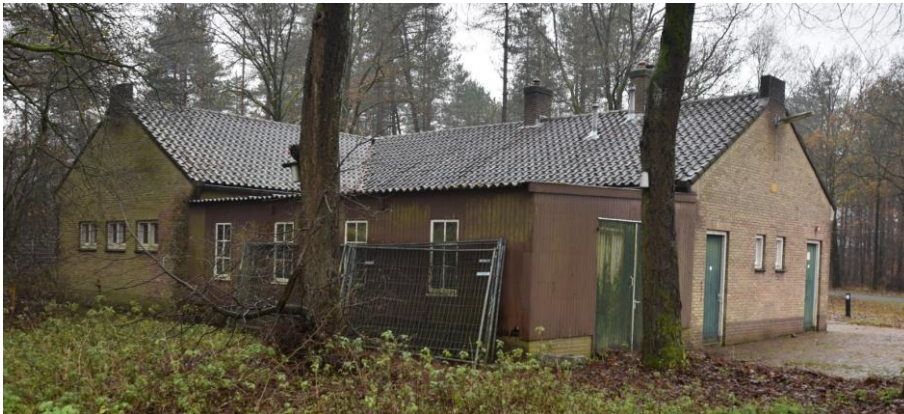
Gebouw 10. Het gebouw gezien vanuit het noordwesten met de in het derde kwart van de vorige eeuw toegevoegde houten aanbouw.

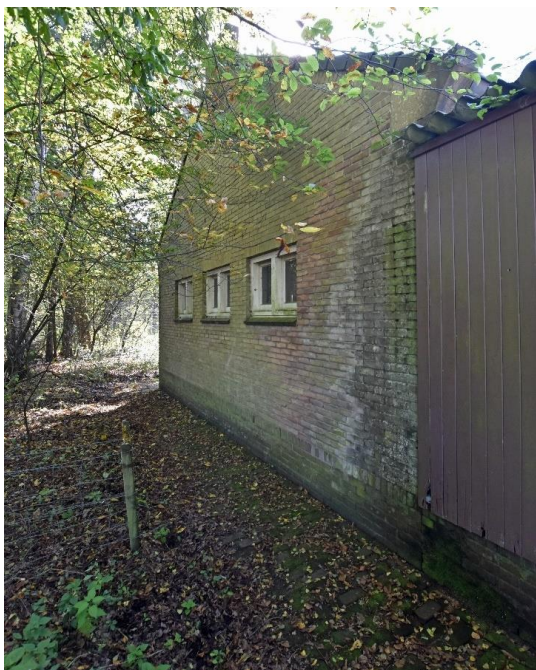
Gebouw 10. De oostelijke kopgevel ter plaatse van ruimte 2. De gevel is sinds de bouw ongewijzigd gebleven. Rechts de latere houten aanbouw.

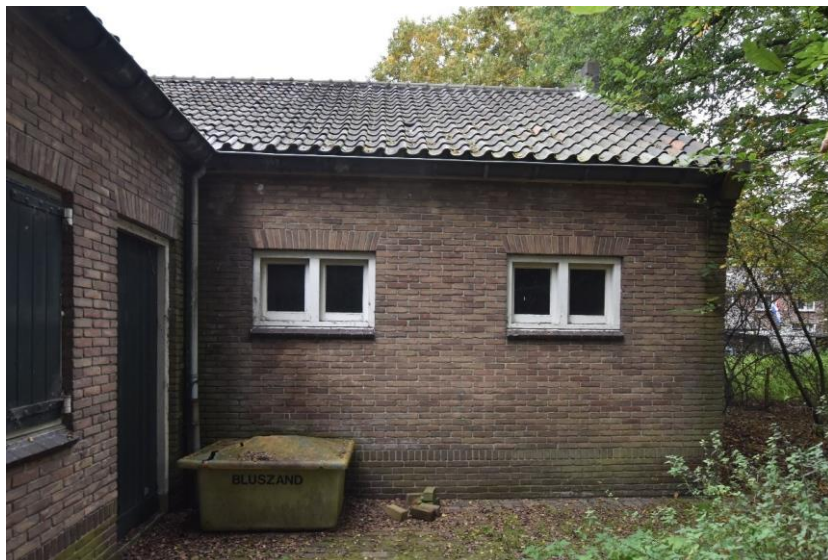
Gebouw 10. De zuidgevel van het middendeel van het gebouw. De indeling is sinds de bouw ongewijzigd gebleven.

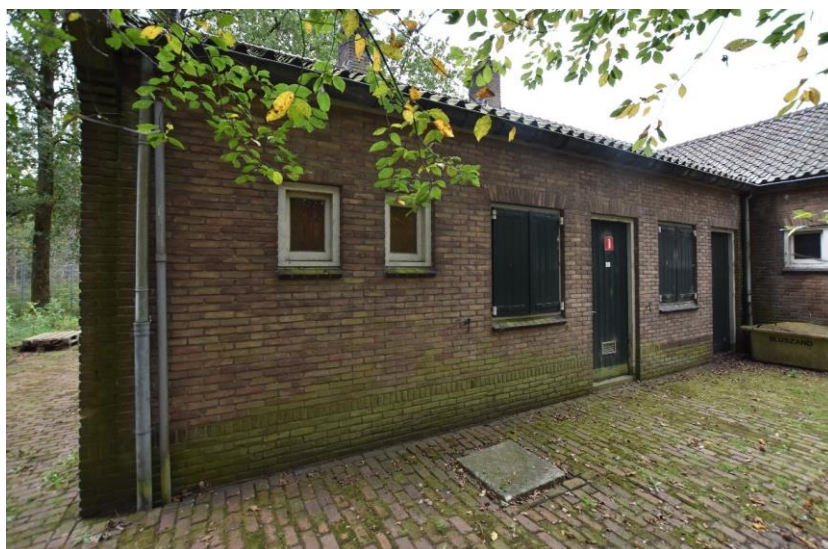
Gebouw 10. Het zuidelijke deel van de oostgevel. De indeling is sinds de bouw ongewijzigd gebleven.

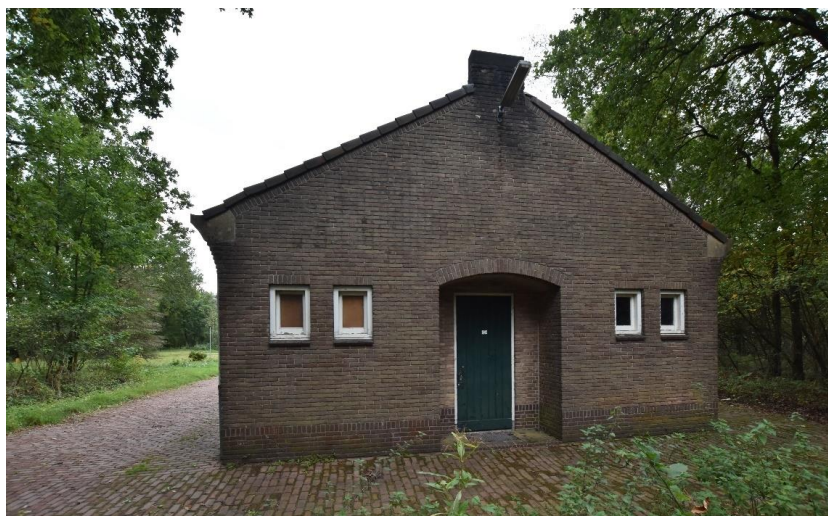
Gebouw 10. Overzicht van zuidelijke kopgevel van het gebouw. De indeling is sinds de bouw ongewijzigd gebleven.

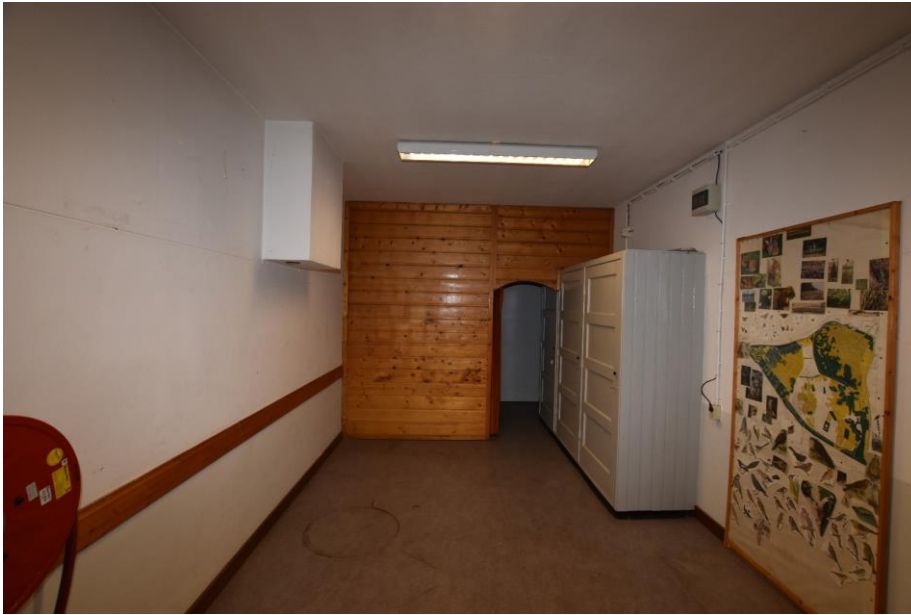
Gebouw 10. Overzicht van ruimte 1 gezien in oostelijke richting. Dit was oorspronkelijk een magazijnruimte met uitgiftebalie. Hiervan rest nog het drietal kasten rechts op de foto. De andere onderdelen, zoals stellingen, zijn inmiddels verwijderd. De houten wand in het midden van de foto is meer recent aangebracht om in de ruimte erachter een keukentje onder te brengen.

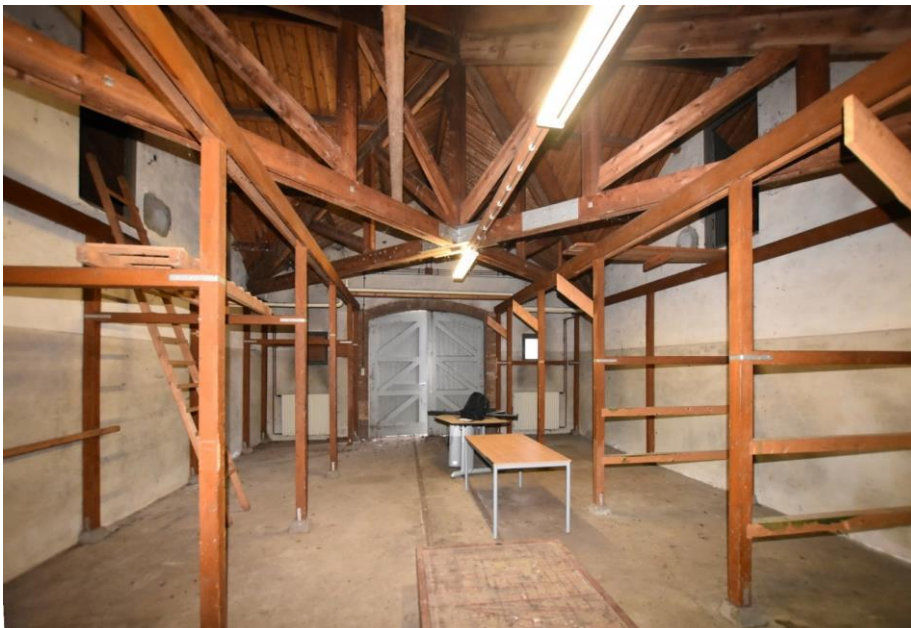
Gebouw 10, ruimte 2. De centrale opslagruimte gezien in de richting van de dubbele toegangsdeur. De beplanking van die deuren is vermoedelijk niet meer oorspronkelijk.

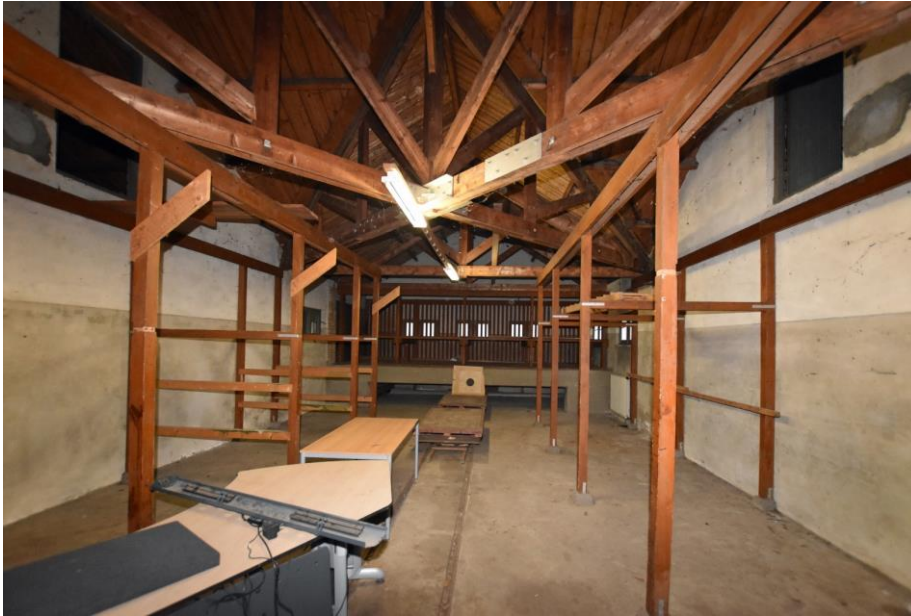
Gebouw 10, ruimte 2. Overzicht van de centrale opslagruimte gezien in oostelijke richting. Achterin is de houtopslag. Aan de linker- en rechterzijde bevinden zich rekken voor de opslag van schietschijven. In het midden van de vloer is het smalspoor zichtbaar.

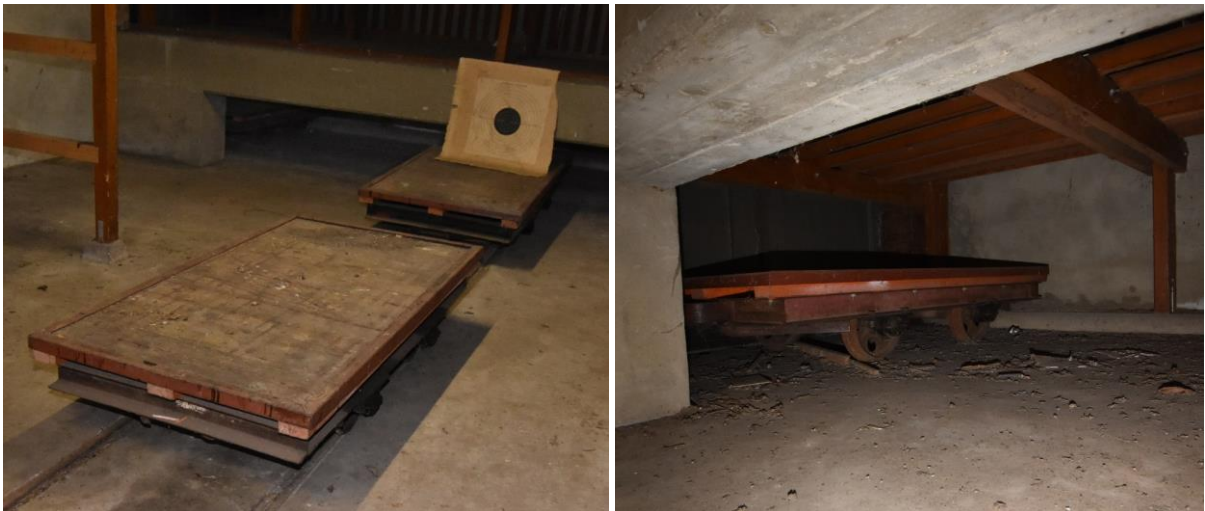
Gebouw 10, ruimte 2. In deze ruimte bevinden zich nog drie lorrys behorend bij het smalspoor. Twee van de drie zijn ook in het midden van de vorige foto zichtbaar. De derde bevindt zich onder de vloer van de houtopslag achterin ruimte 2.

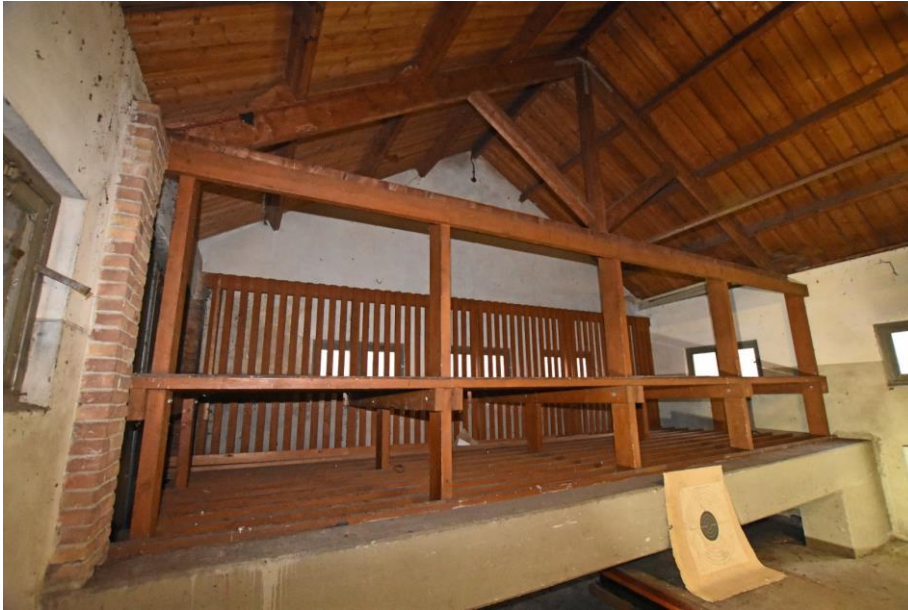
Gebouw 10, ruimte 2. De stelling van de houtopslag rust ten dele op een zware gewapend betonnen balk, die de ruimte overspant. Waartoe de lage ruimte onder de houtopslag diende is niet bekend (wellicht voor de opslag van lorries). Boven de houten stelling is één van de kasspanen zichtbaar. De verbindingen van de spanten zijn versterkt met ijzeren stripjes.

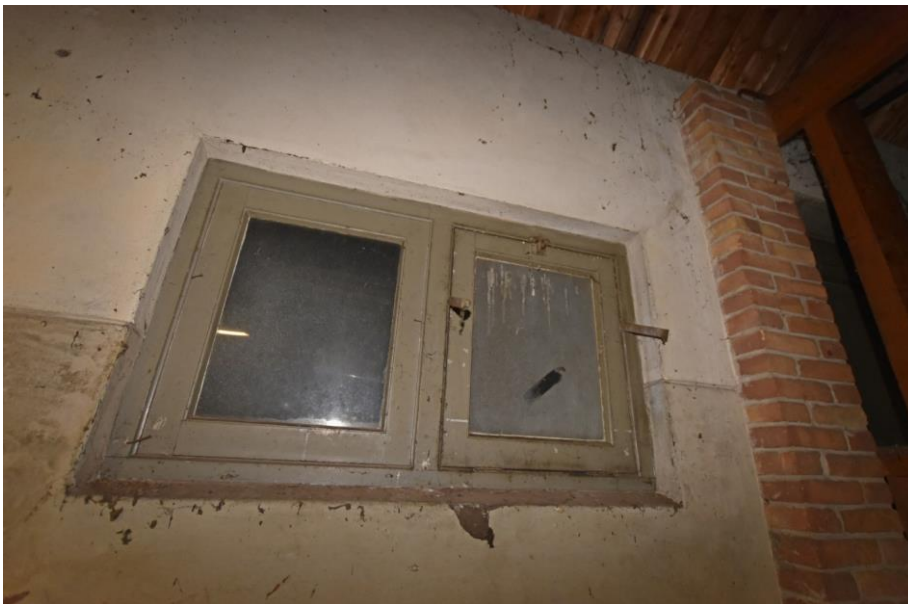
Gebouw 10, ruimte 2. Eén van de vensters in het vertrek. Bij dit venster is al het hang- en sluitwerk nog oorspronkelijk. Hier is ook de oorspronkelijke wandafwerking nog bewaard gebleven, met een wit gesausd vlak boven de v-groef en daaronder een grijs geschilderd muurvlak.
