VIERSSEN
BUREAU VOOR
BOUWHISTORIE EN
ADVIES

Cultuurhistorische
verkenning met
waardestelling

Historisch militair complex
en opstallen op de
Leusderheide

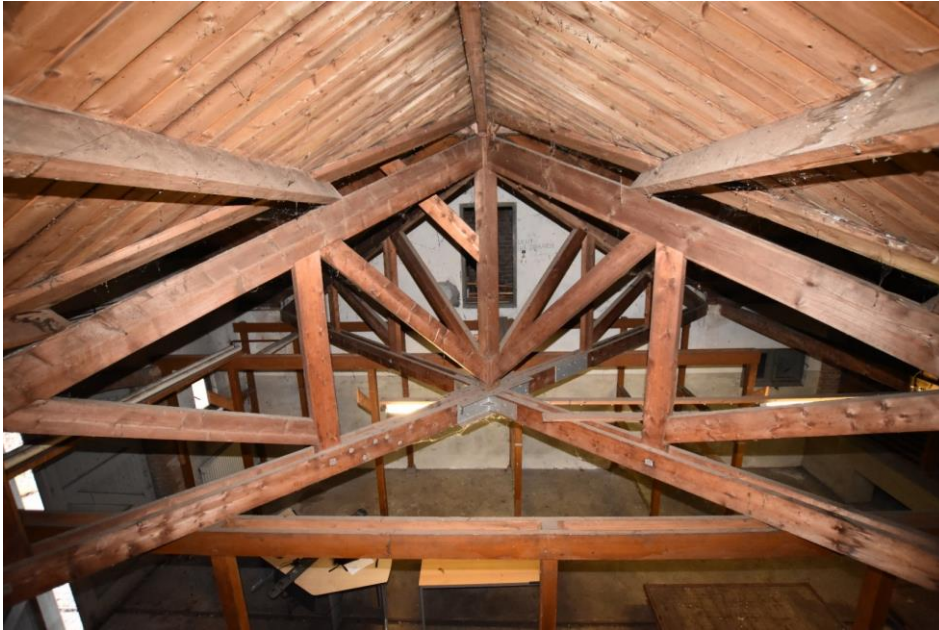
Gebouw 10, ruimte 2. Overzicht van de twee kruislings op elkaar geplaatste hangspanten ter plaatse van de centrale opslagruimte. De spanten zijn naderhand voorzien van ijzeren versterkingen.

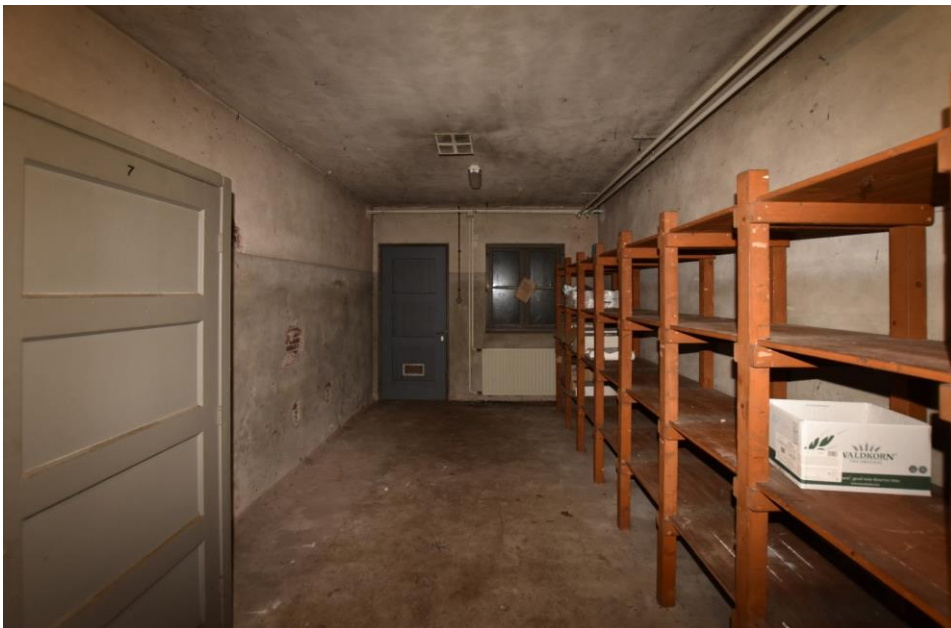
Gebouw 10, ruimte 3. Overzicht van het vertrek gezien in de richting van de voorgevel. De oorspronkelijke inrichting is nog grotendeels aanwezig. Rechts opslagrekken, links een (oorspronkelijke) bergkast. Op de kast is nog het geschilderde nummer 7 zichtbaar.

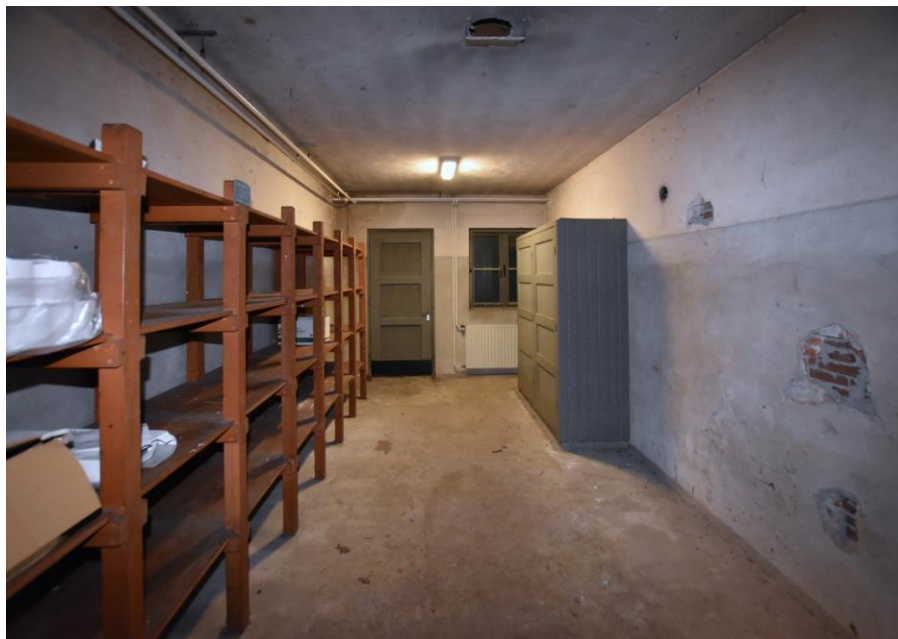
Gebouw 10, ruimte 3. Het vertrek gezien in de richting van de achtergevel. Links opslagrekken en rechts een dubbele bergkast.

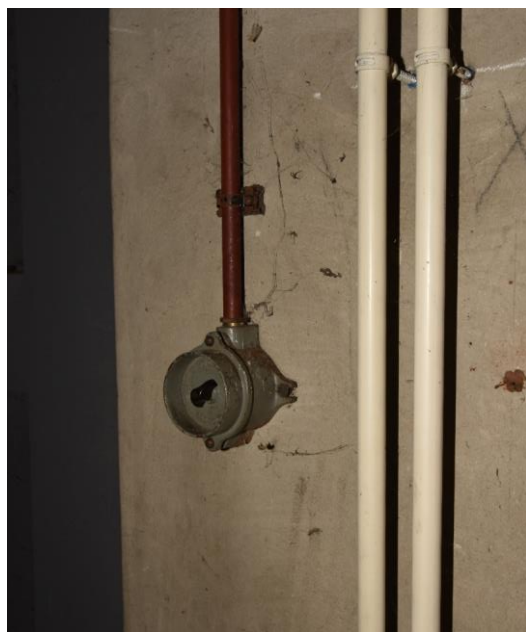
Gebouw 10, ruimte 3. Detail van de lichtschakelaar in het vertrek. Deze schakelaar is één van de weinige behouden schakelaars uit de bouwtijd.

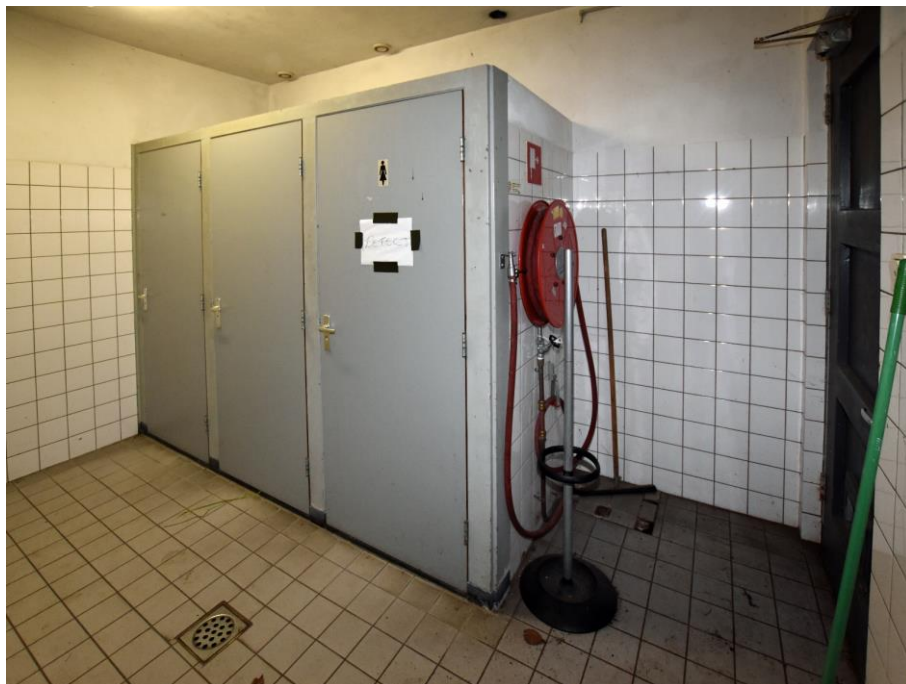
Gebouw 10, ruimte 4. Overzicht van het voormalige toilet voor officieren en onderofficieren. De scheidingsmuren en kozijnen van de toiletten zijn nog oorspronkelijk, de deuren zijn vervangen.

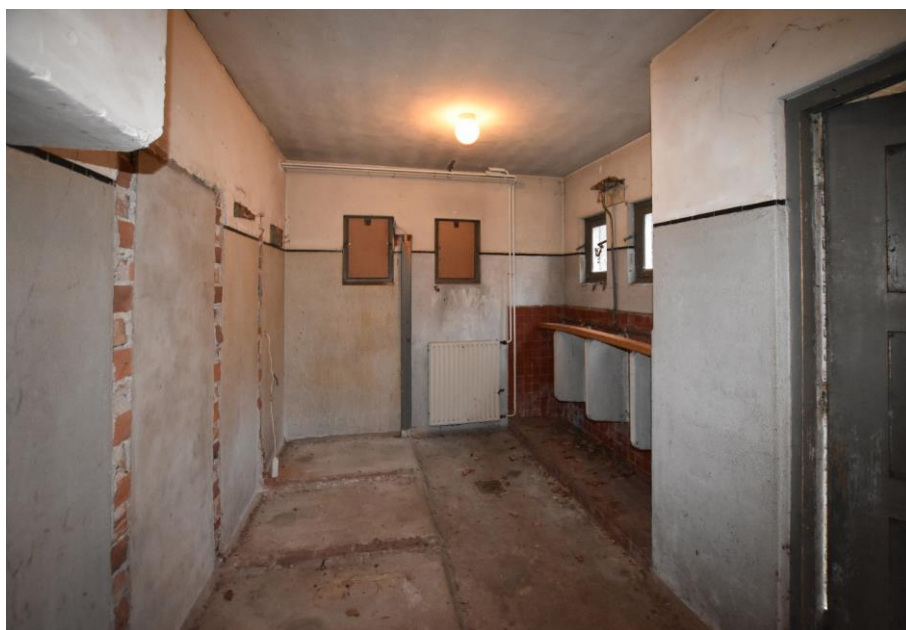
Gebouw 10, ruimte 5. Bij het manschappentoilet zijn de scheidingsmuren tussen de toiletten verwijderd. De nog aanwezige interieuronderdelen stammen uit de bouwtijd. Rechts zijn de urinoirs te zien.

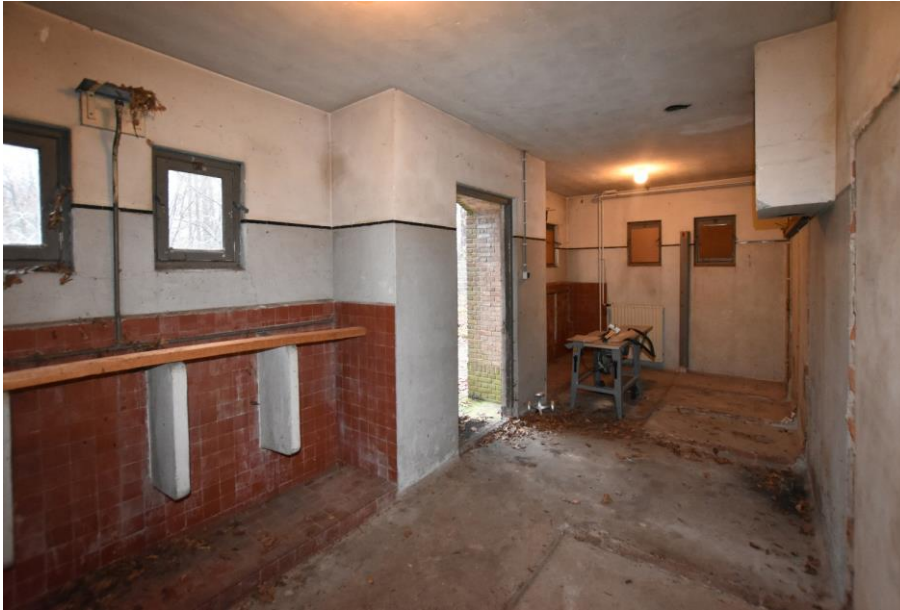
Gebouw 10, ruimte 5. Het manschappentoilet gezien in westelijke richting. Links de nog intacte urinoirs. Aan de andere zijde van de toegangsdeur zijn de tussenschotten verwijderd. Het uitkragende metselwerk rechtsboven op de foto is een rookkanaal dat behoort bij de inmiddels verwijderde kachel van het vertrek.

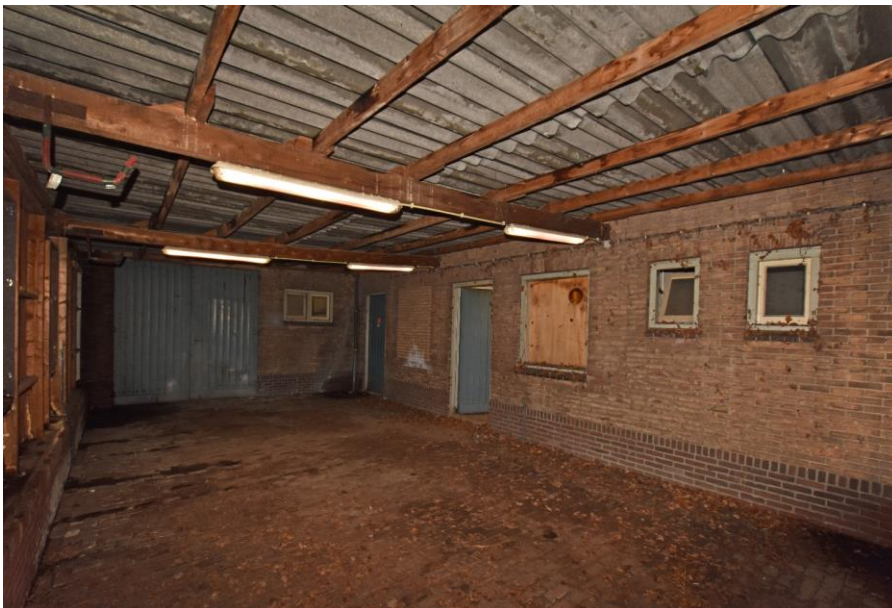
Gebouw 10, ruimte 7. Overzicht van deze naderhand aangebouwde ruimte, gezien in zuidwestelijke richting. De dakconstructie bestaat uit gordingen, die op een viertal dwarsbalken zijn gelegd. Op de gordingen rusten golfplaten. Rechts is de achtergevel van de materieelloods zelf te zien. Aanpassingen binnen het gebouw hebben ertoe geleid dat één vensteropening is dichtgemetseld en een andere met een plaat is afgesloten. Links van het midden van de foto zijn oorspronkelijke toegangsdeuren tot de materieelopslag te zien (houtopslag in ruimte 2).

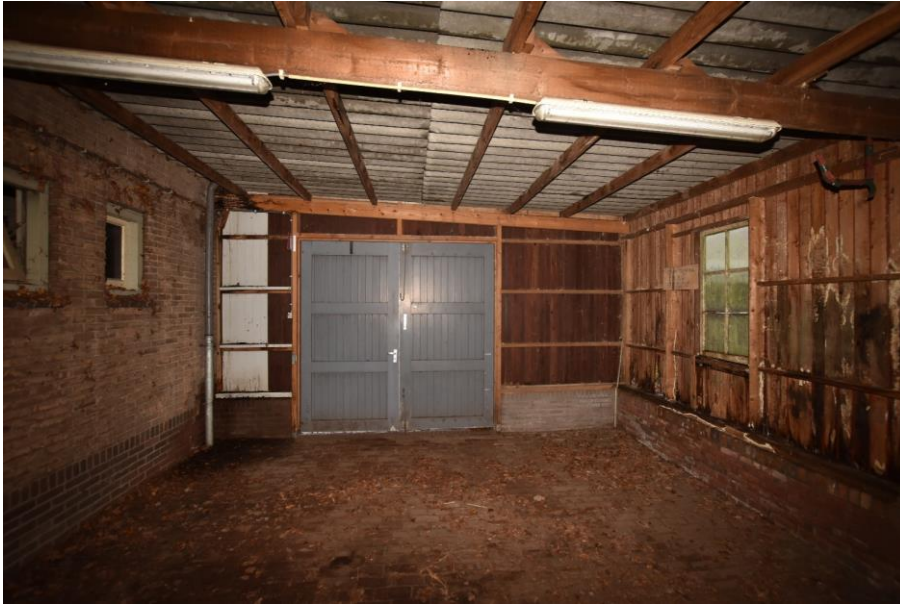
Gebouw 10, ruimte 7. Overzicht van de aanbouw gezien in noordelijke richting. De wanden zijn uitgevoerd met stijl- en regelwerk. De toegang wordt gevormd door een dubbele deur.

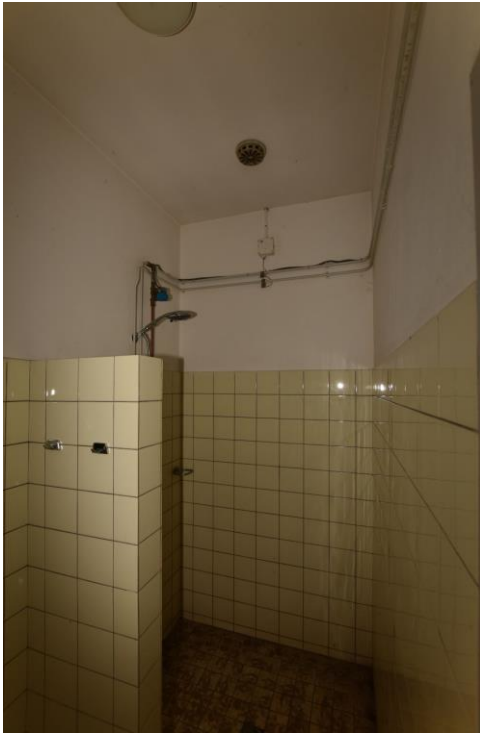
Gebouw 10, ruimte 13. Dit vertrek is thans een doucheruimte, maar was oorspronkelijk de kolenopslag.

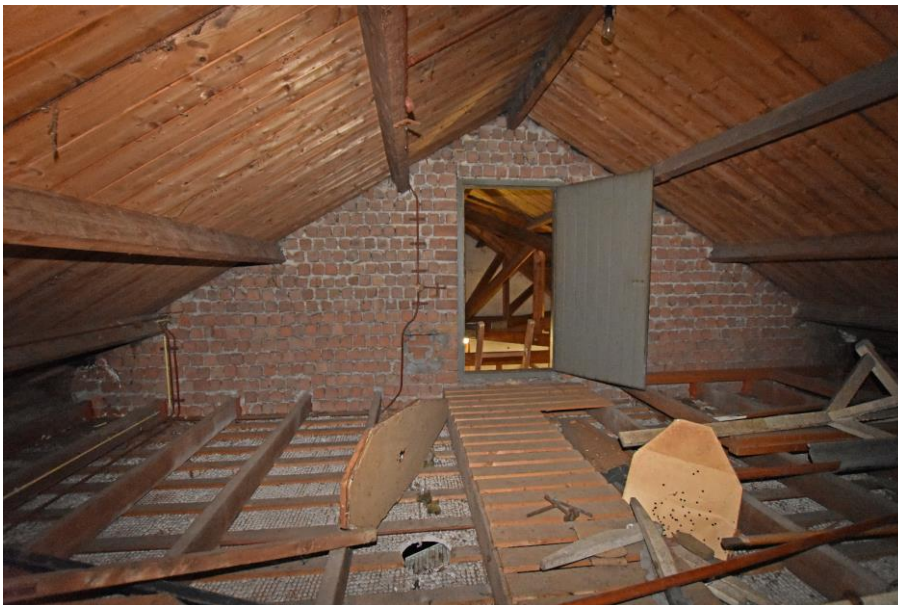
Gebouw 10, zolder zuidvleugel. De zolder gezien in de richting van de centrale ruimte (ruimte 2). De gordingen zijn opgelegd in de dwarsmuren van het centrale gedeelte. Deze muren zijn deels steens en deels halfsteens dik. De hier zichtbare muur is steens dik in patijtsverband opgetrokken. De dwarsmuren van de zolder zijn met stenen in maasformaat uitgevoerd. Op de zolderbalken liggen onderdelen van de schietbanen.

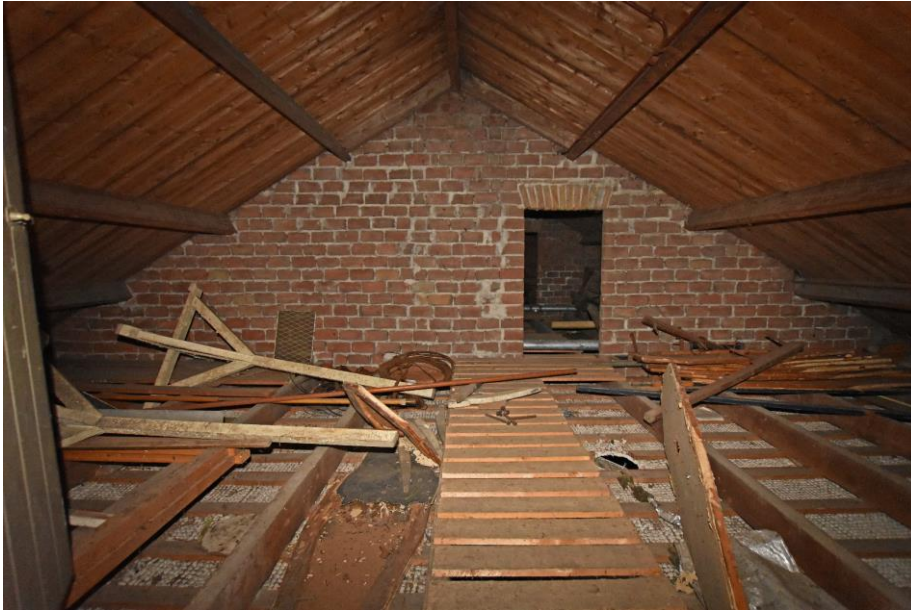
Gebouw 10, zolder zuidvleugel. Zicht op één van de half steens zware scheidingsmuren. Het metselwerk is in halfsteens verband gemetseld. De onregelmatigheden links van de deuropening zijn het gevolg van het rookkanaal aan de andere zijde van de muur. Op de zolderbalken liggen onderdelen van de schietbanen.

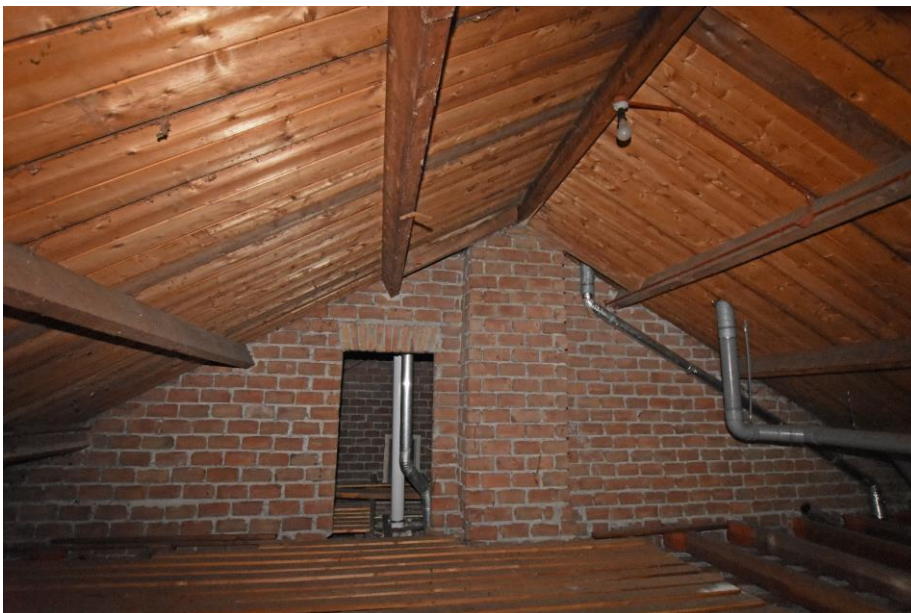
Gebouw 10, zolder noordvleugel. Eén van de scheidingsmuren in het noordelijke deel van de zolder. De opzet is identiek aan die aan de zuidzijde. Rechts naast de deur is één van de rookkanalen zichtbaar. De metalen pijpen zijn relatief recent en behoren bij verwarmingsinstallaties en luchtafzuigingen.

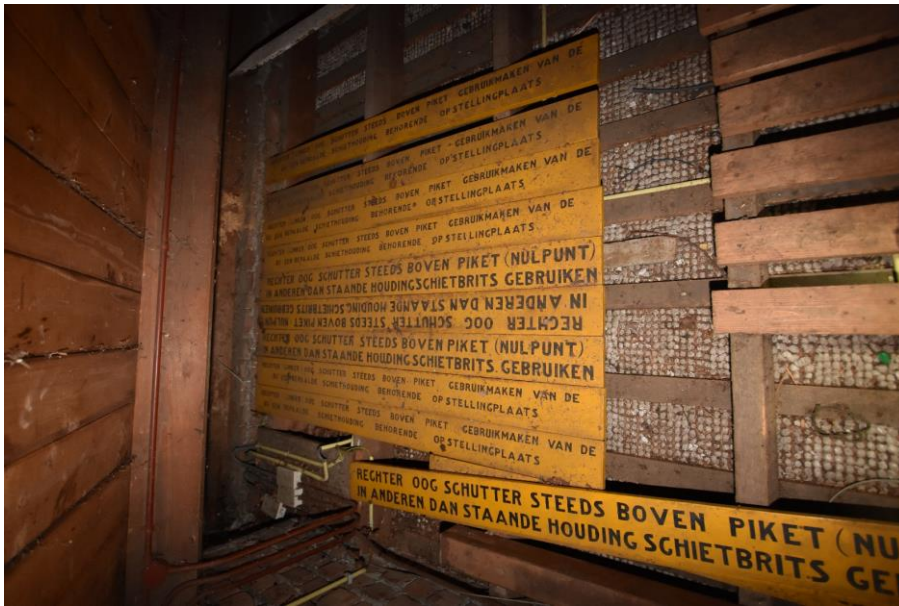
Gebouw 10. Op de zolders van het gebouw bevinden zich tekstborden, schietschijven en ander materieel behorende bij de schietbanen. Al deze onderdelen hebben een hoge cultuurhistorische waarde als onderdeel van het schietbanencomplex.

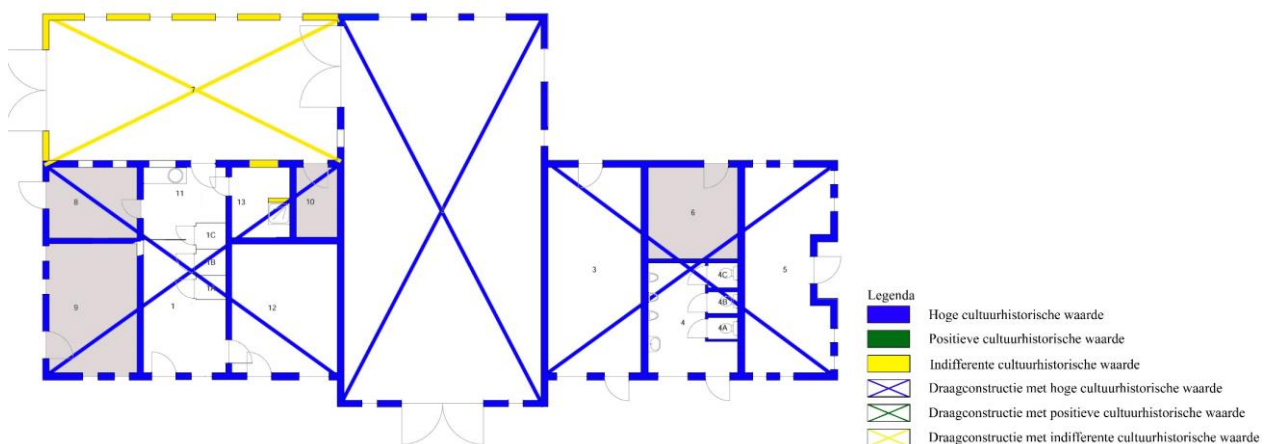
Waardestellingtekening van gebouw 10.

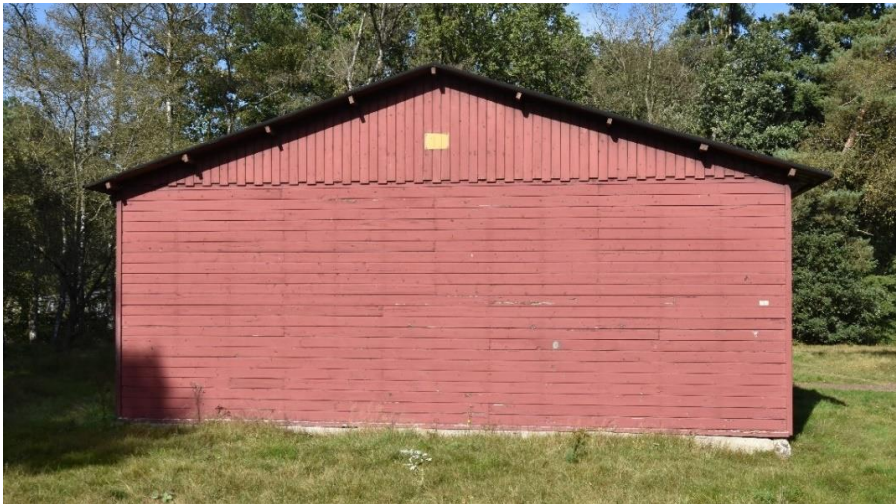
Gebouw 11. Overzicht van de zuidgevel. De gevel is tot stand gekomen, nadat het meest zuidelijke deel van de loods was gesloopt.

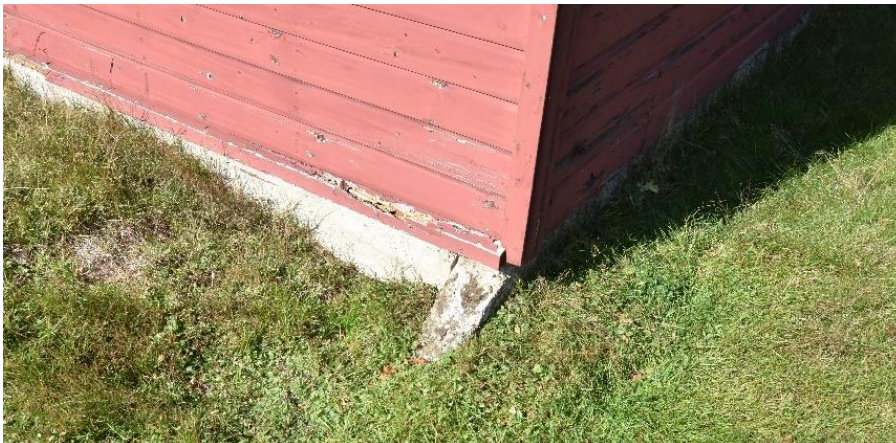
Gebouw 11. Detail van de hoek tussen de zuid- en oostgevel. Hier is het betonnen fundament zichtbaar waarop de loods is geplaatst. Het uitstekende deel van het fundament is een restant van het rond 1967 afgebroken zuidelijke deel.

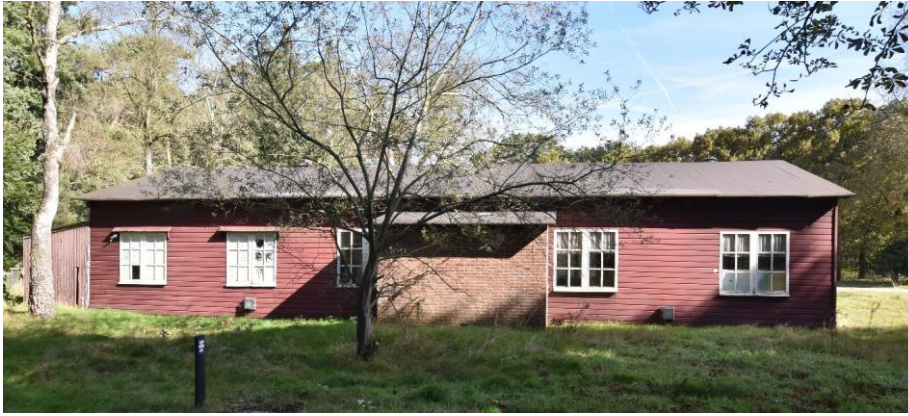
Gebouw 11. Overzicht van de westgevel. De bakstenen toiletuitbouw in het midden van de gevel is in de naoorlogse periode (rond 1967) toegevoegd.

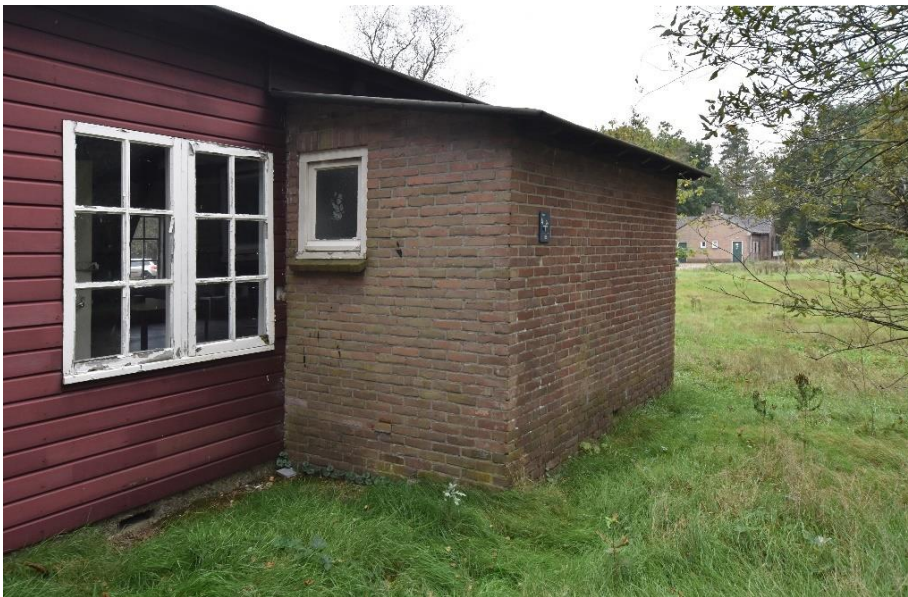
Gebouw 11. Detailopname van de rond 1967 toegevoegde toiletuitbouw. In het metselwerk is aan de koppen de plaats van de twee binnenwanden te herkennen.

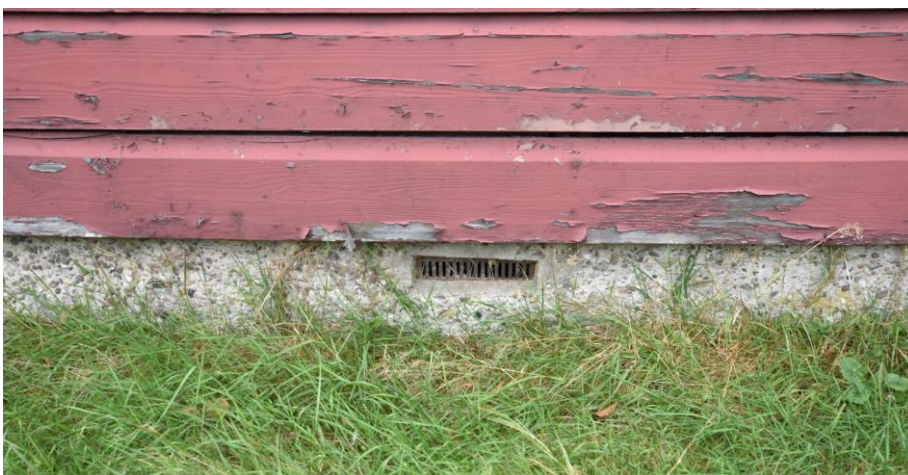
Gebouw 11. Detail van de betonnen voetmuur van de loods, met één van de ventilatieroosters die de kruipruimte ventileren.

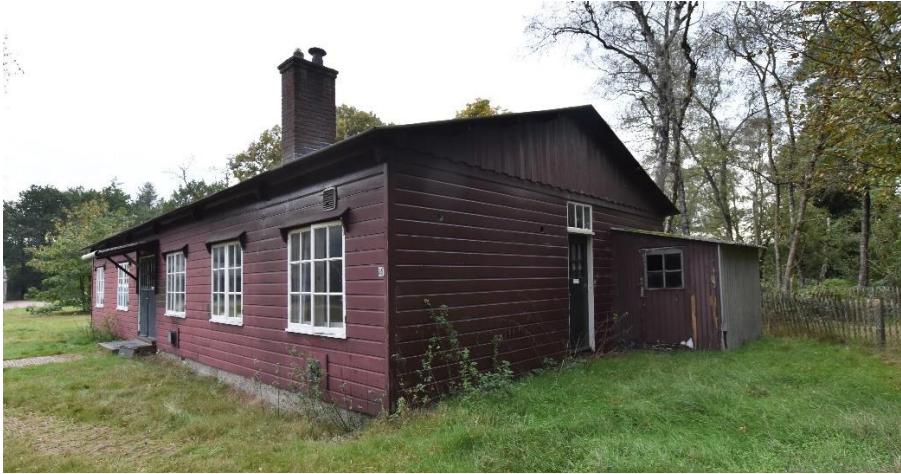
Gebouw 11. De loods gezien vanuit het noordoosten, met rechts de tegen de noordgevel geplaatste aanbouw, die uit het derde kwart van de 20ste zal stammen. De uitbouw zal voor opslag zijn gebruikt. Op het dak van de loods is de grote schoorsteen van de keukenschouw te zien.

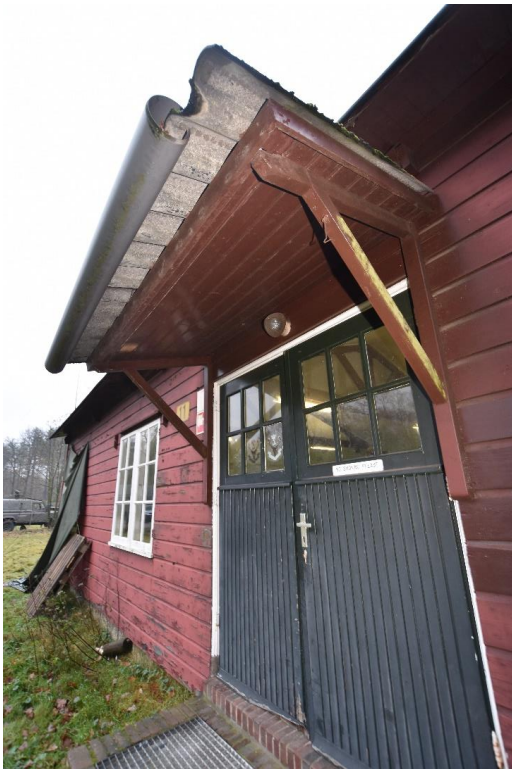
Gebouw 11. Detail van de entree in de oostgevel. De huidige deuren zullen bij de verbouwing van omstreeks 1967 zijn geplaatst. Of het afdak boven de toegang nog tot de oorspronkelijke opzet behoort of een latere toevoeging is behoeft nog nader onderzoek.

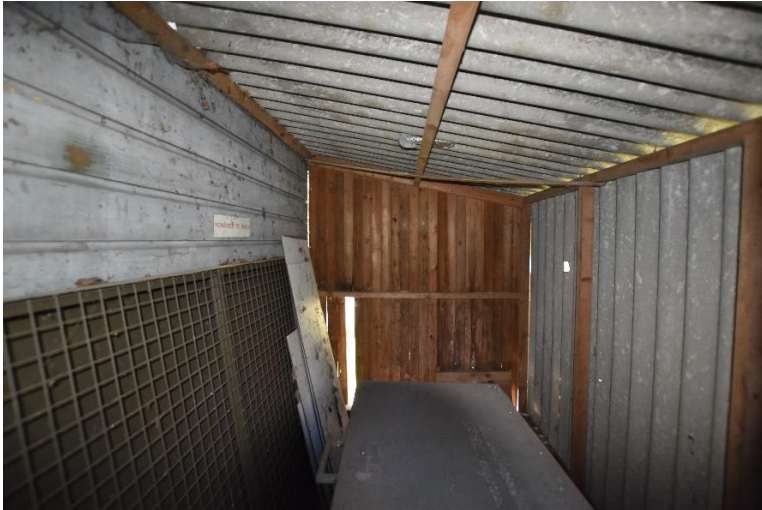
Gebouw 11. Zicht op het interieur van de aanbouw tegen de noordgevel. Links is de oorspronkelijke buitengevel van de loods zichtbaar. Deze is wit geschilderd. Dit geeft aan dat de loods voordat de uitbouw werd geplaatst wit was geschilderd.

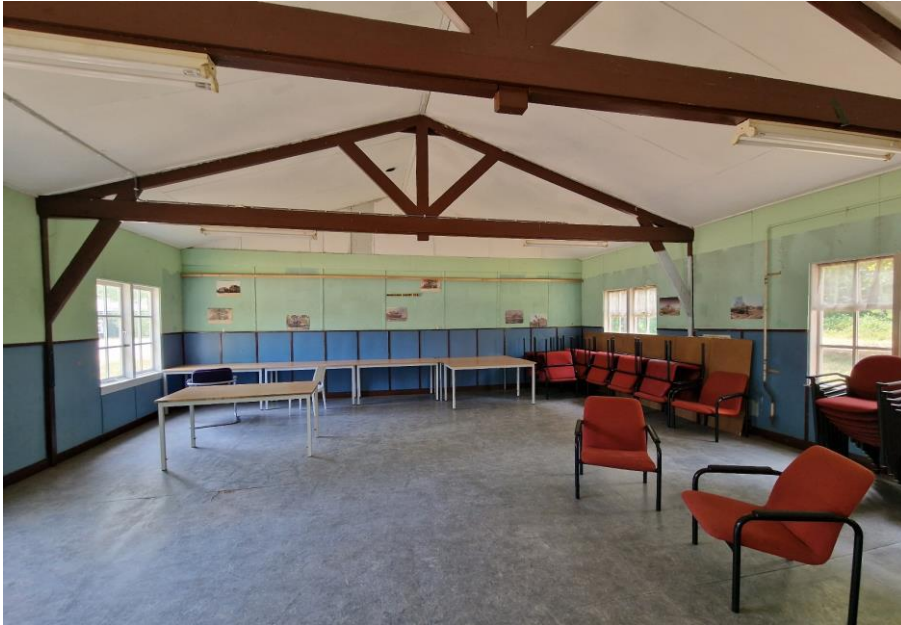
Gebouw 11, ruimte 009. Overzicht van de kantine gezien naar het zuiden. De wandafwerking met zachtboard zal bij de verbouwing rond 1967 tot stand zijn gekomen. Ook de zoldering is met zachtboard afgewerkt. (foto M. Greil, RVB)

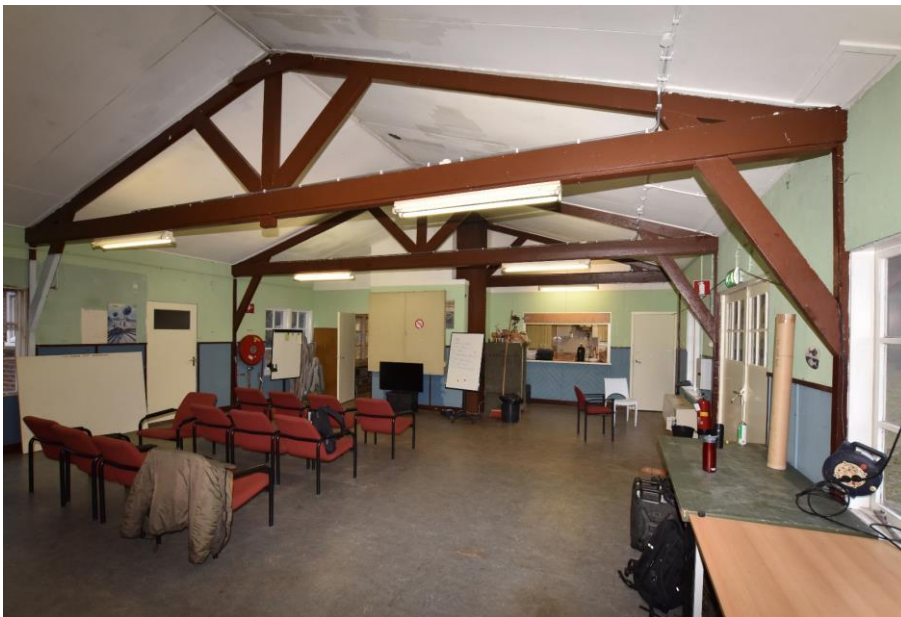
Gebouw 11, ruimte 009. Overzicht van de kantine gezien naar het noorden. De kapconstructie bestaat uit hangspanten die naar de stijlen van de wandconstructie zijn afgeschoord. Makelaar en schoren zijn geklemd aangebracht tussen de dubbele trekplaten.

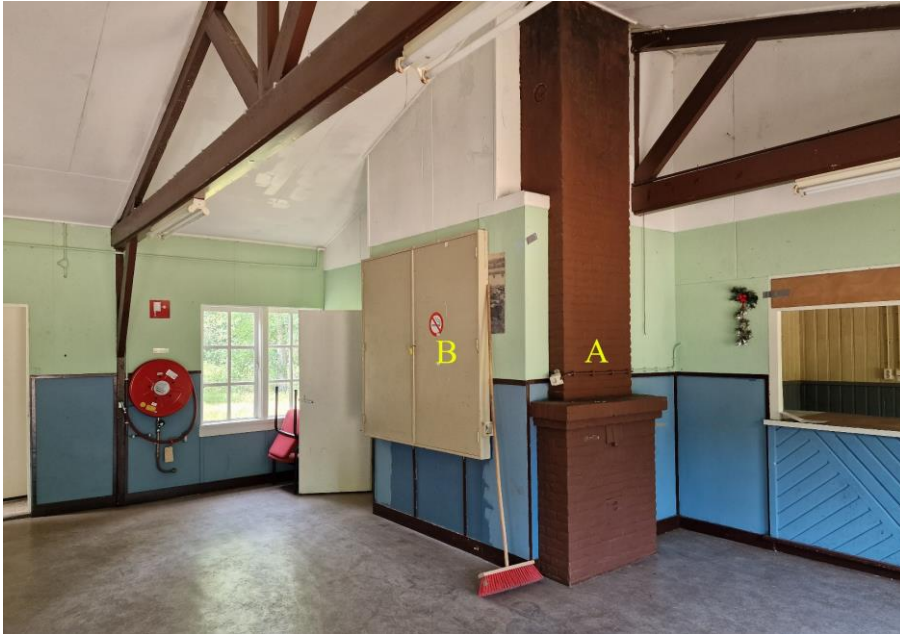
Gebouw 11, ruimte 009. De noordzijde van de kantineruimte wordt niet afgesloten door een rechte wand maar door een afsluiting met uitbouw. Dit is het gevolg van het handhaven van de beide aanwezige haardpartijen bij de verbouwing van omstreeks 1967. Eén van de beide haardpartijen bevindt zich bij A. De andere bevindt zich aan de andere zijde van de muur. Om die haardpartij toegankelijk te houden in ruimte 011 - en om het venster in de westgevel te behouden - was men genoodzaakt om de uitbouw bij B te realiseren. Oorspronkelijk zullen de haardpartijen twee grotere vertrekken hebben verwarmd die bij de verbouwing van omstreeks 1967 zijn gewijzigd. Uitgaande van een centrale plaatsing van de schouwpartijen zullen deze vertrekken ongeveer twee keer zo groot zijn geweest als de huidige ruimte 011. (foto M. Greil RVB).

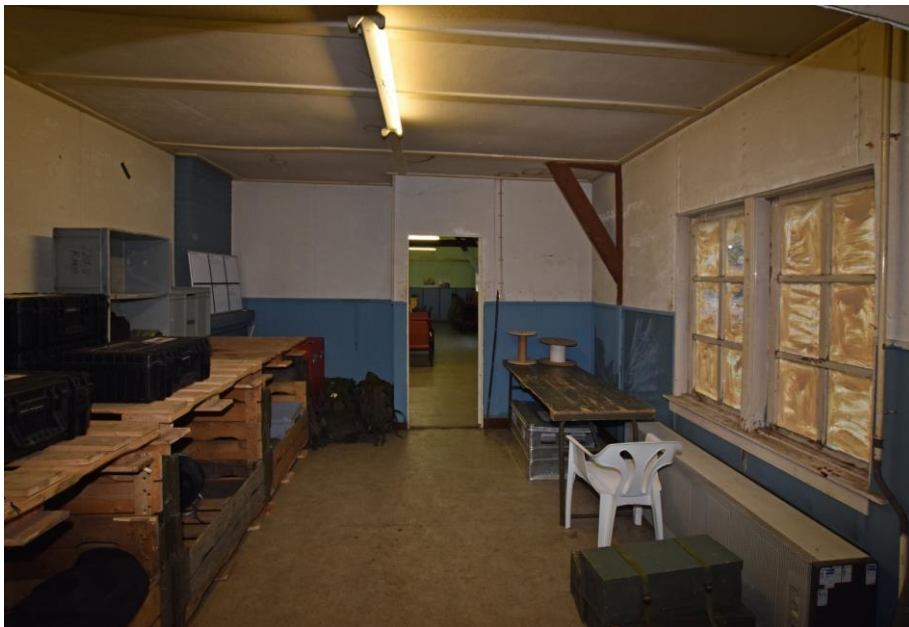
Gebouw 11, ruimte 011. Overzicht van het zuidelijke deel van dit vertrek met links naast de deur de uitbouw in de kantine (ruimte 009). Die uitbouw was nodig om de haardpartij links te handhaven bij de verbouwing van circa 1967. Zie hiervoor ook de vorige afbeelding.

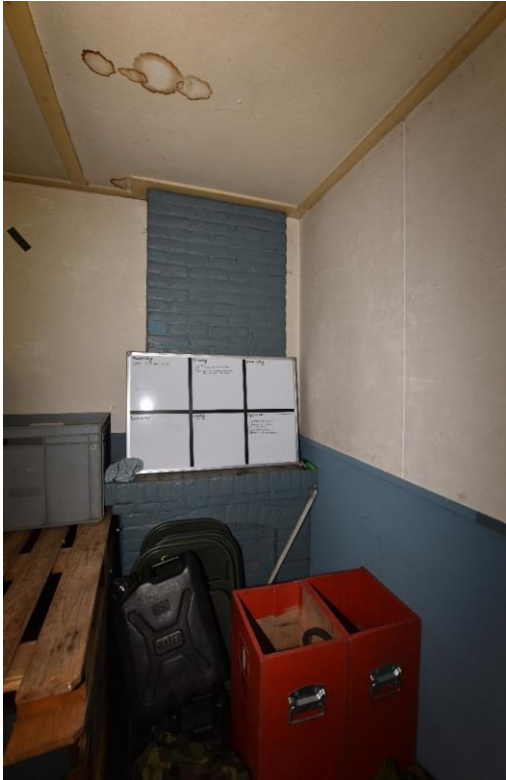
Gebouw 11, ruimte 011. In de zuidoosthoek van het vertrek bevindt zich een eenvoudige bakstenen haardpartij, die vermoedelijk uit de bouwtijd stamt. Het metselwerk ervan is inmiddels grijs geschilderd. De onlogische plaatsing in een uitbouw van het vertrek is het gevolg van een wijziging van de oorspronkelijke indeling van de barak bij de verbouwing rond 1967

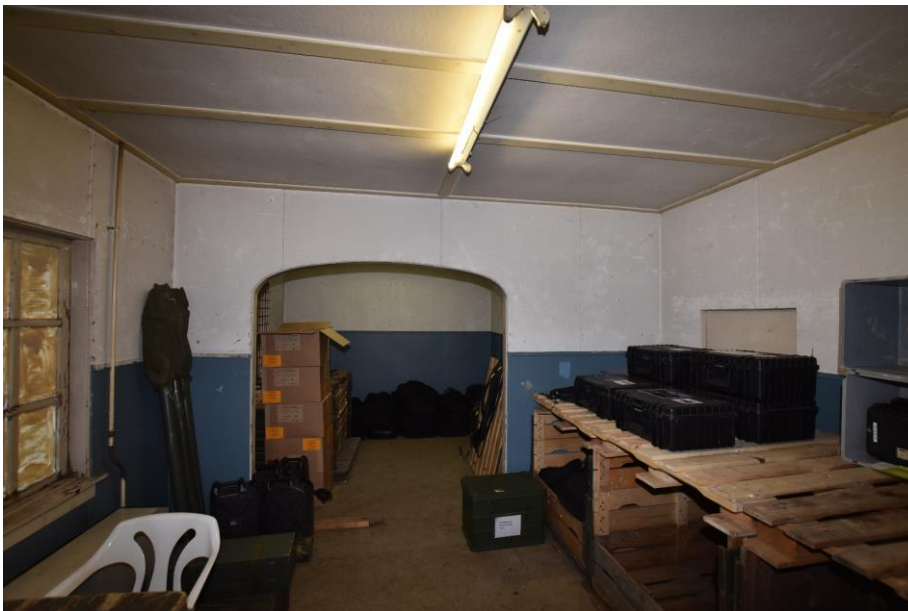
Gebouw 11, ruimte 011. Overzicht van het vertrek in noordelijke richting. De wanden en plafonds van deze ruimte en de naastgelegen ruimte 011A zijn afgewerkt met zachtboard. Dit zal bij de verbouwing in de jaren zestig zijn aangebracht.

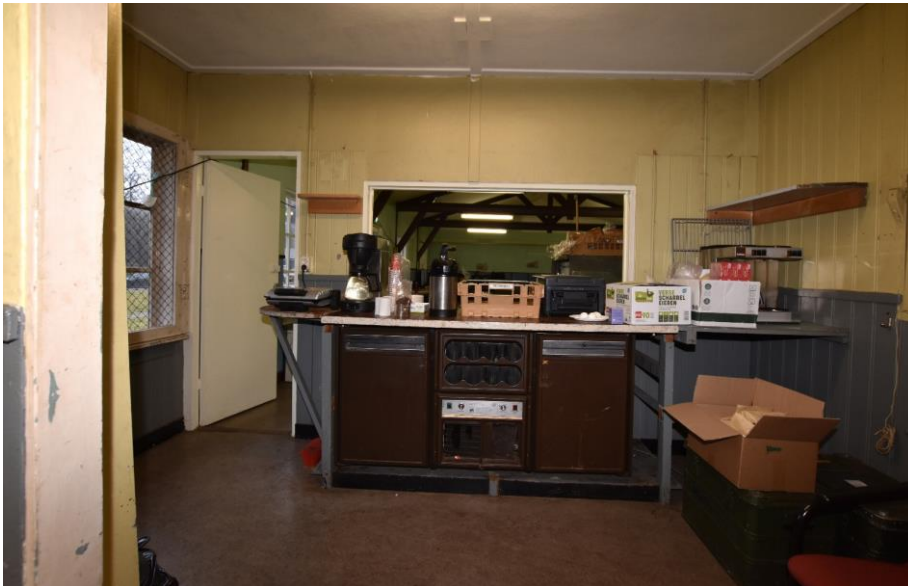
Gebouw 11 ruimte 012. Zicht op de zuidwand die tot stand is gekomen bij de verbouwing rond 1967, toen het bestaande grotere vertrek ter plaatse is verkleind door het plaatsen van de hier zichtbare wand.

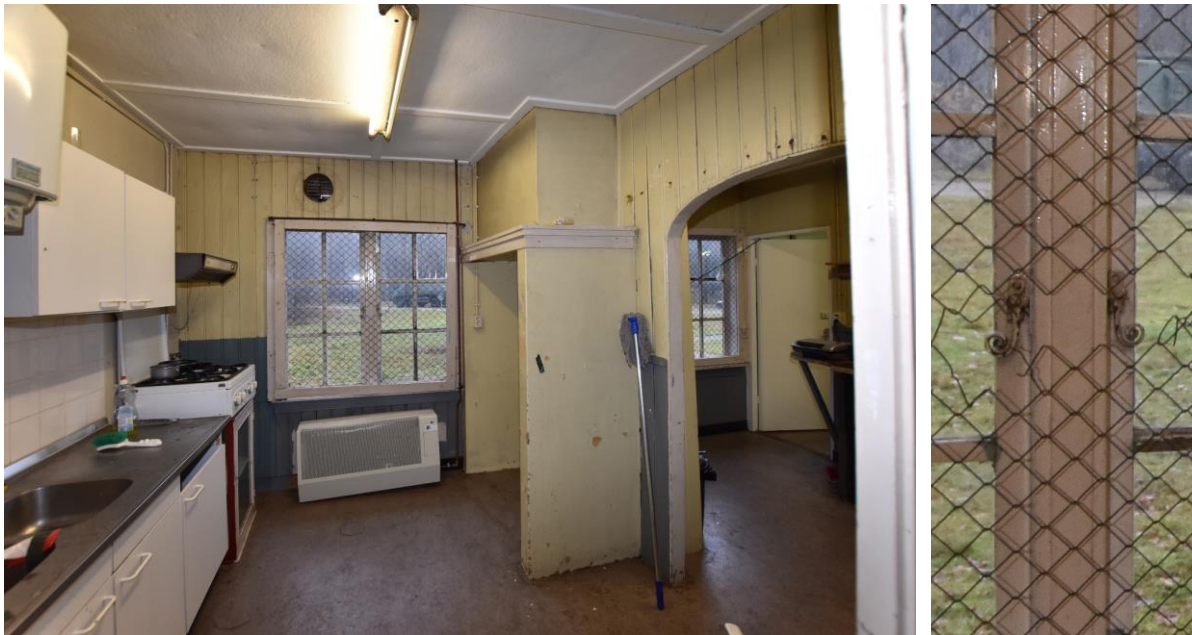
Gebouw 11, ruimte 013. Overzicht van de keukenruimte in oostelijke richting. In het midden van de foto de keukenschouw die nog uit de bouwtijd van de barak zal stammen. Het vertrek is dus van oudsher de keuken geweest. Het keukenblok links zal bij de verbouwing van omstreeks 1967 zijn geplaatst. Bij die verbouwing is ook de doorgang rechts ingebroken. Het venster op de foto is nog oorspronkelijk en heeft als enig venster twee open draaiende ramen. Ook is hier al het hang- en sluitwerk nog oorspronkelijk. Rechts een detail ervan.

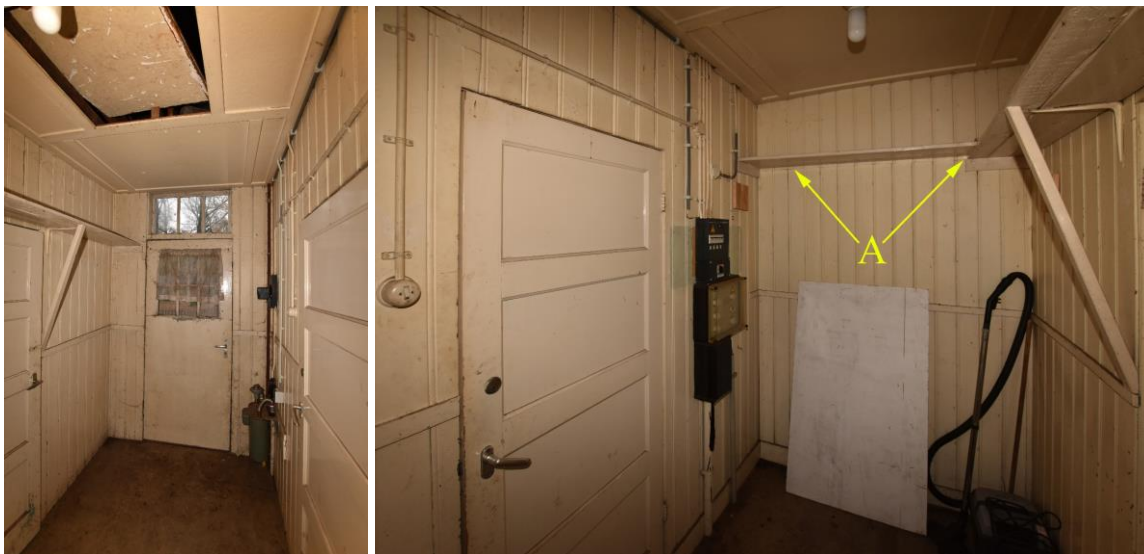
Gebouw 11, ruimte 014. Links de gang gezien in de richting van de buitendeur. De gang heeft zijn oorspronkelijke grootte behouden. De wanden met kraaldelen stammen nog uit de bouwtijd. De deuren links en rechts zijn waarschijnlijk bij de verbouwing rond 1967 vervangen. Rechts de gang gezien in zuidelijke richting. In de kopse wand is bij A een horizontale naad zichtbaar. Dit is de plaats waar zich de deuren naar de vertrekken 011 en 012 bevonden. Deze zullen bij de verbouwing in de jaren zestig zijn dichtgezet omdat de indeling van de vertrekken aan de andere zijde toen werd gewijzigd.

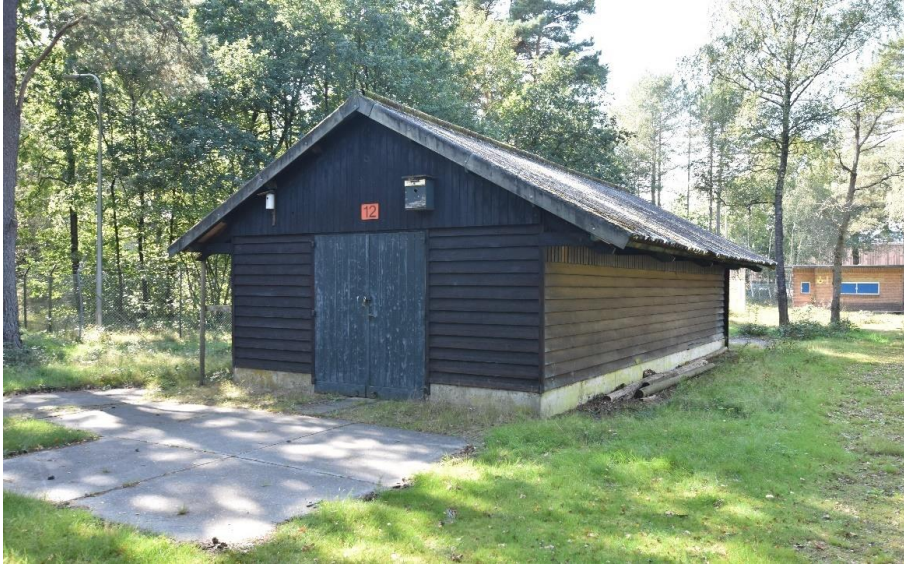
Gebouw 12. De loods gezien vanuit het noordoosten. De dubbele deur aan deze zijde kan nog tot de oorspronkelijke opzet behoren. De betonplaten op de voorgrond zijn vermoedelijk in het laatste kwart van de 20ste eeuw gelegd.

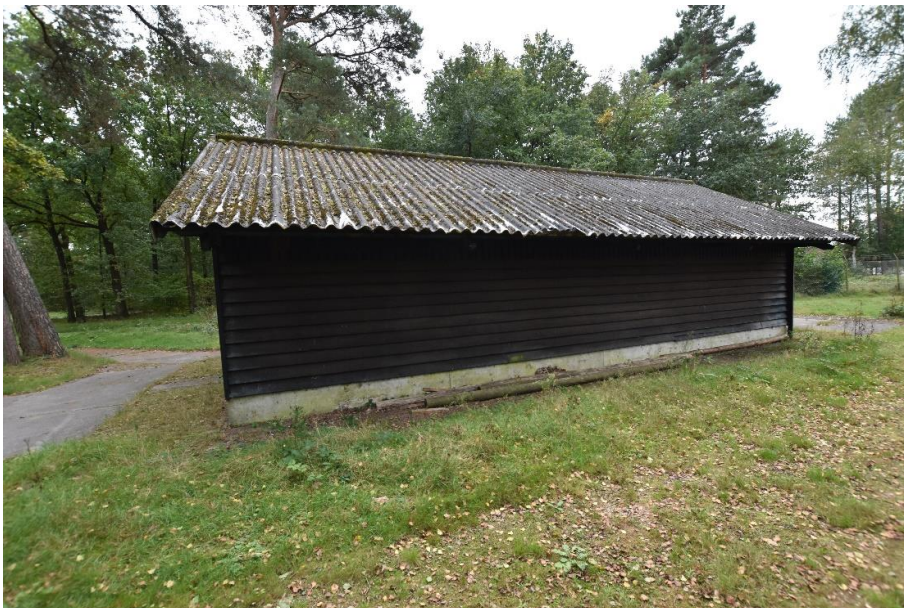
Gebouw 12. De noordgevel van de loods. Op het dak zijn de dakpannen vervangen door golfplaten.

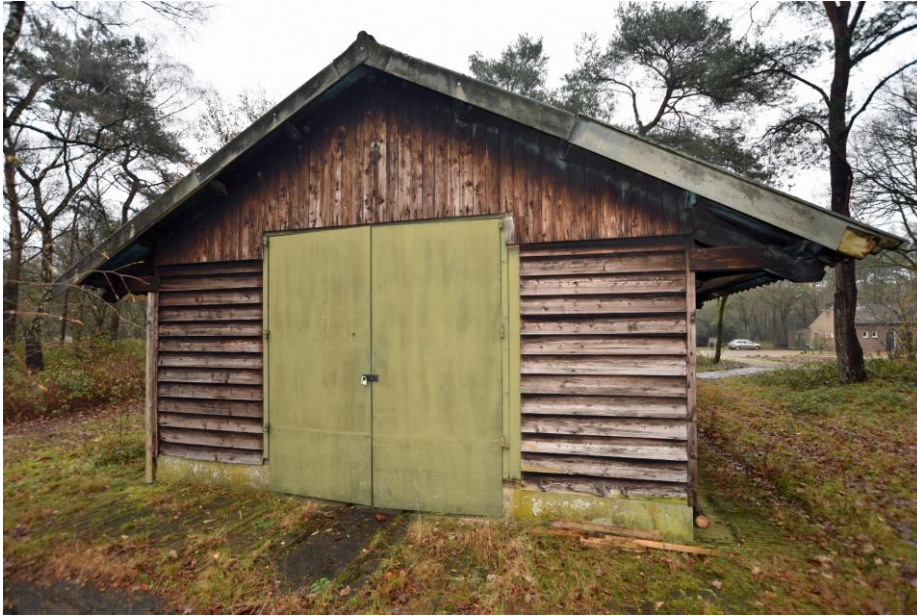
Gebouw 12. De westgevel van de loods. De deuropening is naderhand vergroot, waarbij de huidige dubbele deur is geplaatst. Deze vervangt de oorspronkelijke dubbele deur, die even groot was als de die aan de oostzijde.

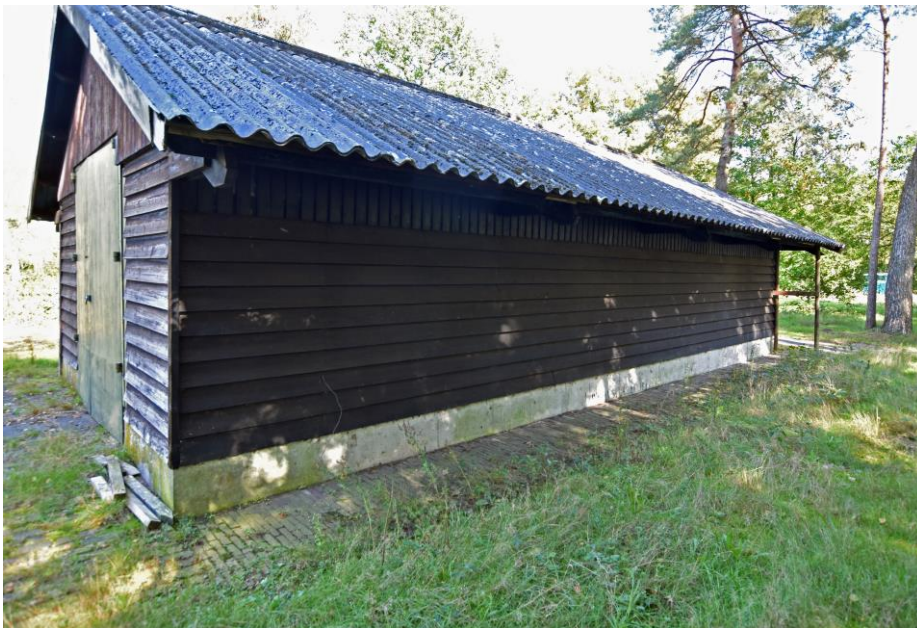
Gebouw 12. Overzicht van de van de zuidgevel van de lattenloods. Aan de bovenzijde zijn de verticale latten zichtbaar, die op 2 cm uit elkaar zijn geplaatst ten behoeve van de ventilatie. Het deel eronder is voorzien van horizontale planken, die onderling ook een ventilatieruimte hebben van 2 cm. Dit deel is 1,70 m hoog, terwijl het volgens het bestek 1,60 meter hoog moest zijn.

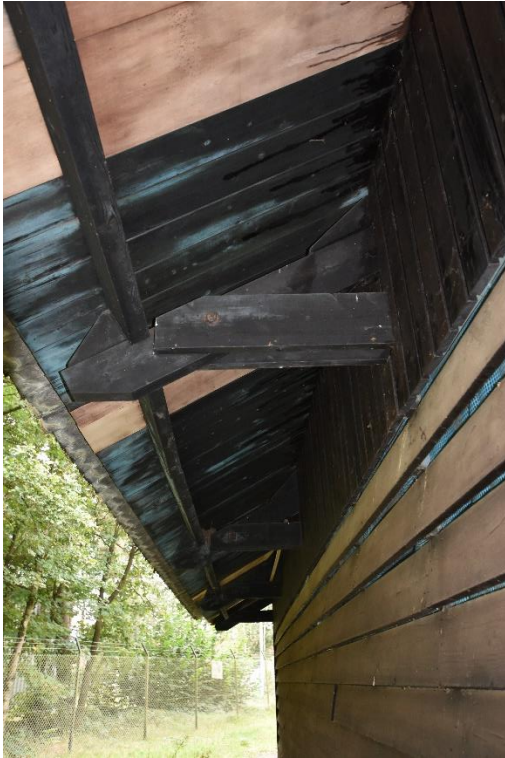
Gebouw 12. Detail van de doorstekende kapconstructie. De twee trekplaten en het tussen geklemde spantbeen zijn door middel van een bout met elkaar verbonden. Rechts is de oorspronkelijke verticaal uitgevoerde beplanking zichtbaar.

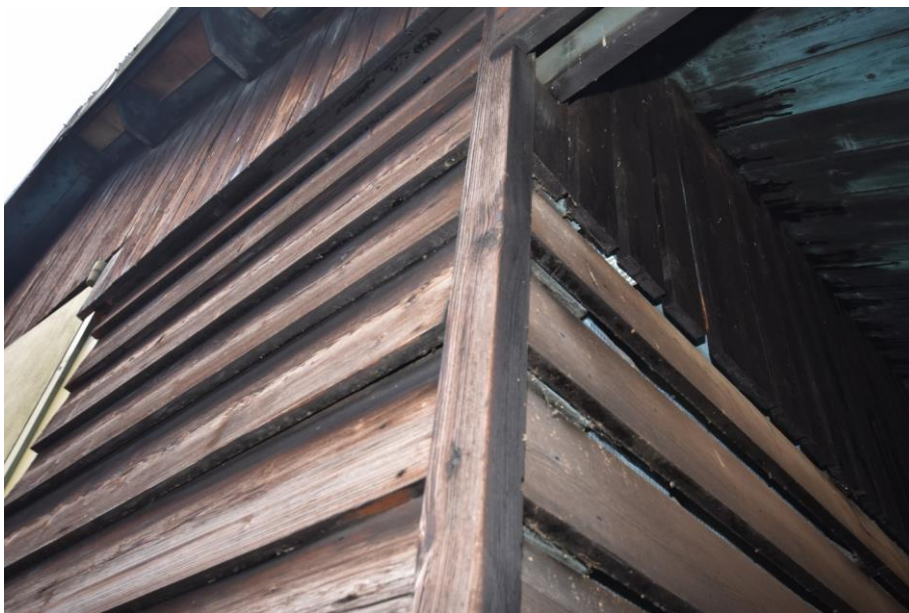
Gebouw 12. Detail van het houtwerk. Rechts de langsgevel met de rabatdelen die zo geplaatst zijn dat er 2 cm tussenruimte tussen de delen is, zodat de loods goed geventileerd kon worden. Er boven zijn verticaal geplaatste latten van 9,5 cm breed aangebracht, op een gemiddelde onderlinge afstand van 2,5 cm. Links is de gevel als gesloten potdekselwerk uitgevoerd. Het geheel is uitgevoerd, zoals het beschreven staat in het bestek,
