VIERSSEN
BUREAU VOOR
BOUWHISTORIE EN
ADVIES

Cultuurhistorische
verkenning met
waardestelling

Historisch militair complex
en opstallen op de
Leusderheide

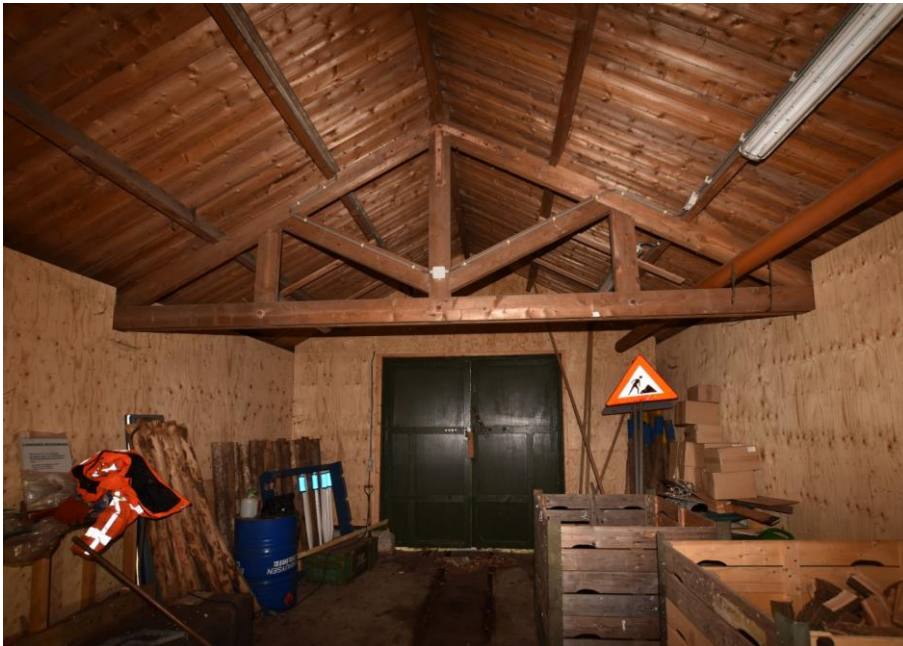
Gebouw 12. Overzicht van interieur van de lattenloods, gezien naar het oosten. De dubbele deur zal nog tot de oorspronkelijke opzet behoren. Het hangspant is versterkt met ijzeren beugels. De multiplex wandbeplating is relatief recent aangebracht.

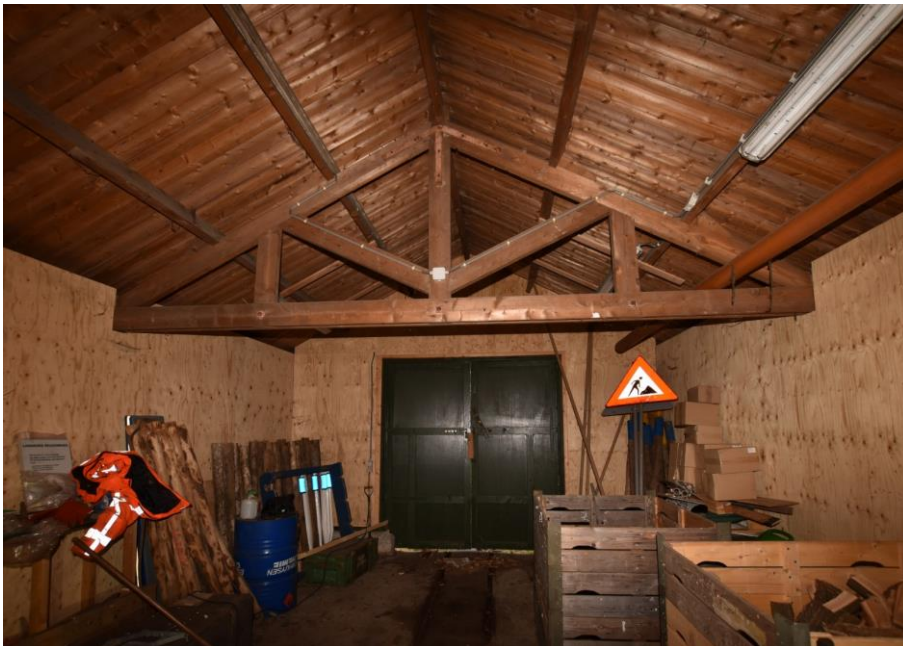
Gebouw 12. Overzicht van het interieur gezien naar het westen. Bij de neuten van de deuren is te zien dat de deuropening oorspronkelijk minder breed was. De deuropening is ook hoger dan de deuropening in de oostgevel. Dit geeft aan dat de deuropening vergroot is.

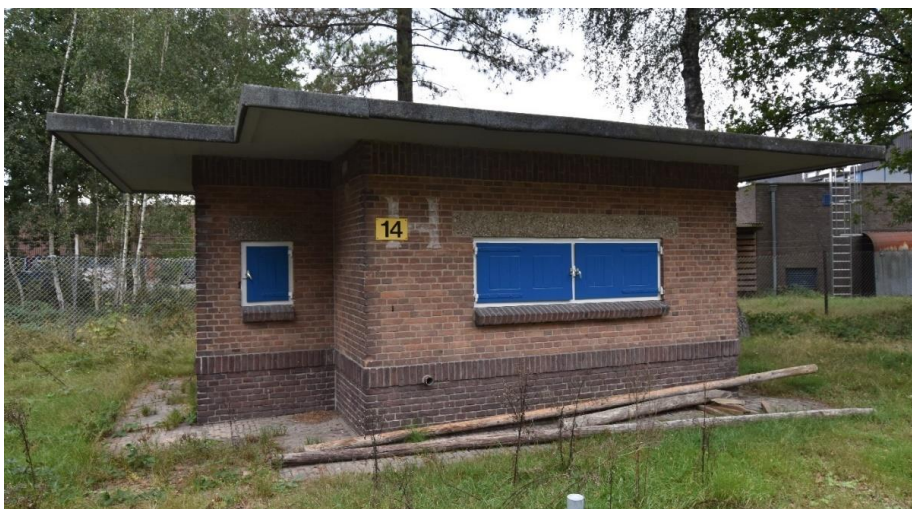
Gebouw 14. Het gebouw gezien vanuit het oosten, met links het ingangsportaal. Op de gevel is in de naoorlogse periode een bord met het gebouwnummer 14 aangebracht. Erachter is een witgekalkte letter H zichtbaar. Dat is een oudere markering van het gebouw.

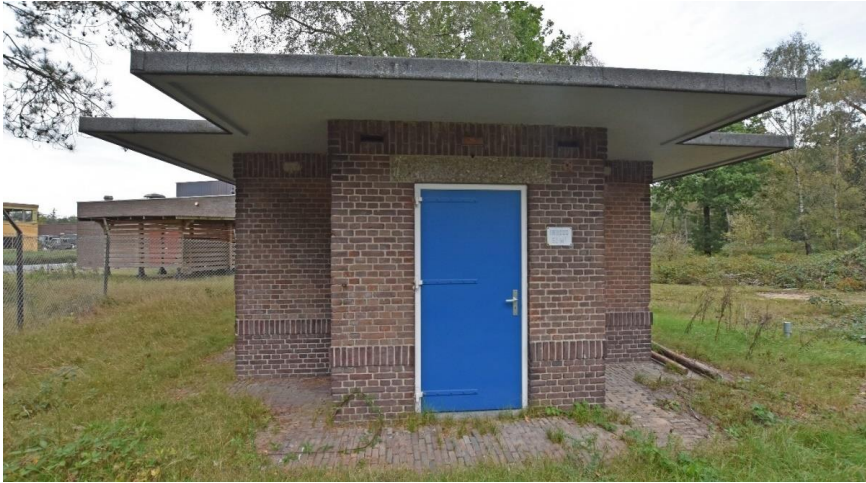
Gebouw 14. De zuidgevel van het gebouw. Aan de bovenzijde van de gevel is te zien dat de beide ventilatieopeningen in de uitbouw nog functioneel zijn. De beide openingen van de 'gaskamer' zelf zijn dichtgezet. Deze zullen oorspronkelijk de ruimte boven het plafond hebben geventileerd.

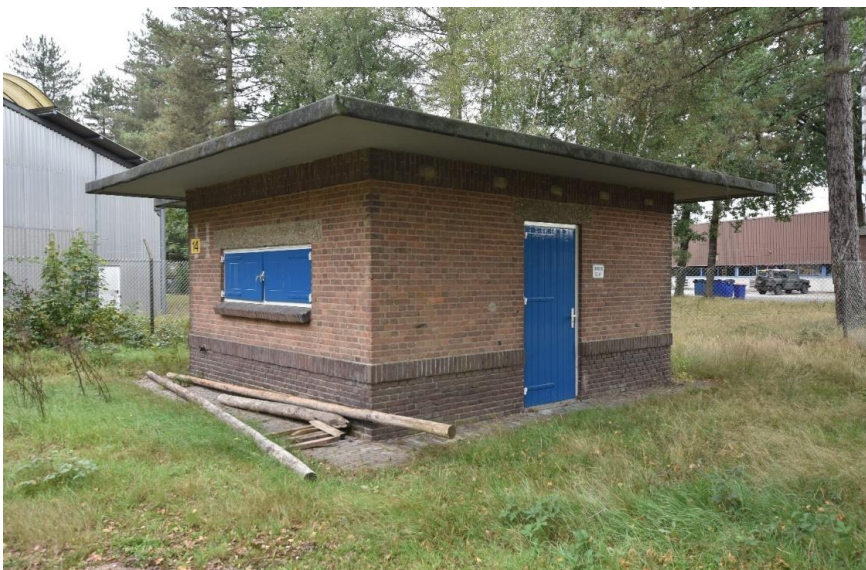
Gebouw 14. Overzicht gezien vanuit het noordoosten. Te zien is dat ook bij deze gevel de ventilatieopening onder de dakrand zijn dichtgezet.

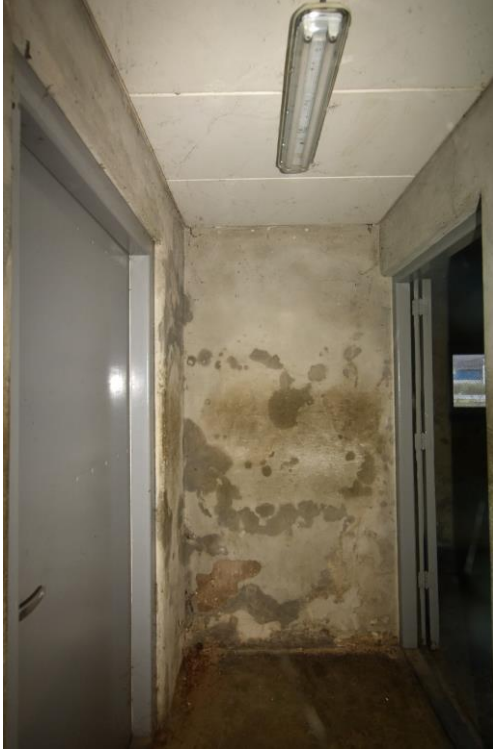
Gebouw 14, ruimte 01. Het toegangsportaal van de oefenruimte. Links de toegang tot het gebouw en rechts de doorgang naar de eigenlijke gaskamer.

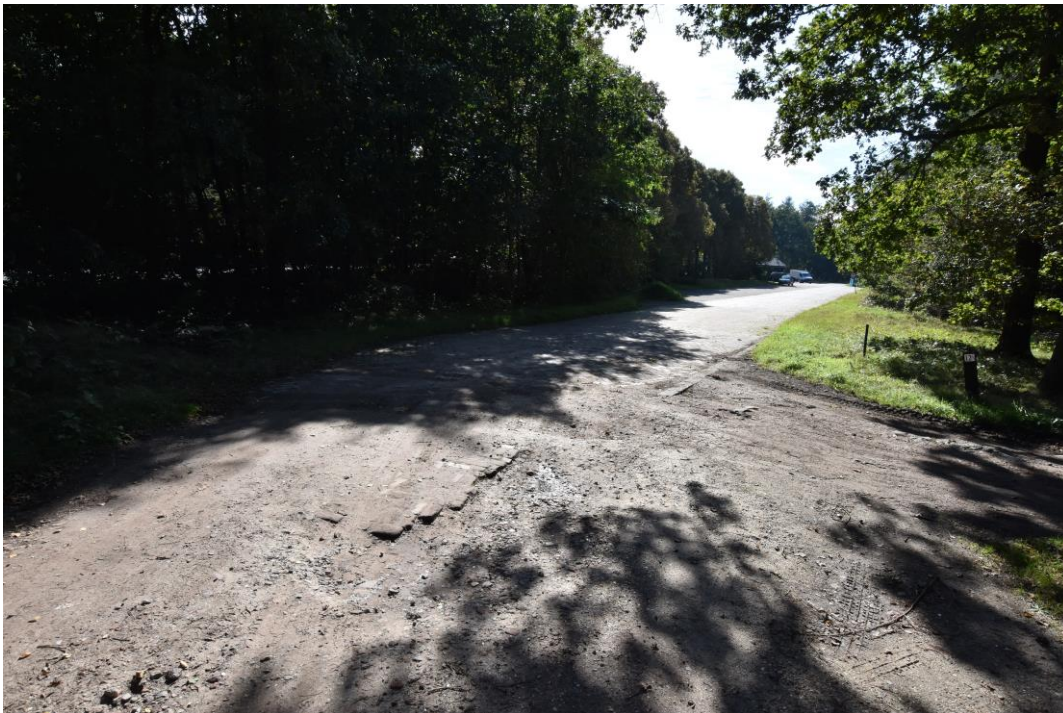
Overzicht van de oude westelijke toegangsweg naar het complex. De weg zal oorspronkelijk onverhard zijn geweest. In de naoorlogse periode is de weg grotendeels verhard, daarbij is deze nabij de loodsen verbreed om parkeerplaatsen te kunnen aanleggen.

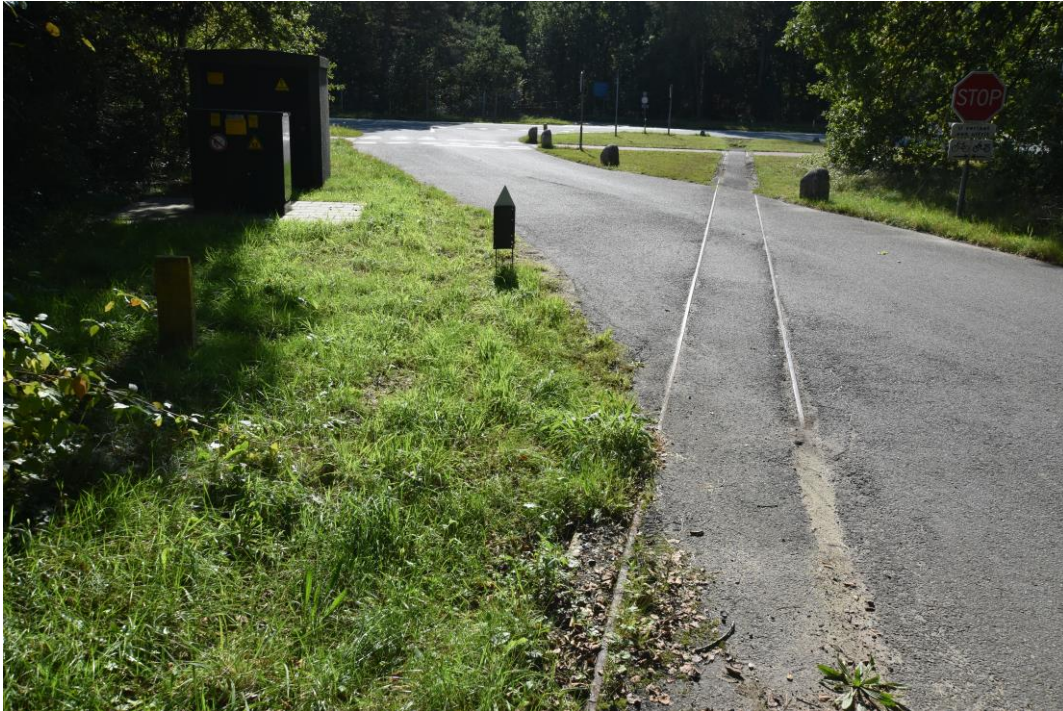
Het smalspoor op de plaats waar deze de toegangsweg tot het terrein kruist.

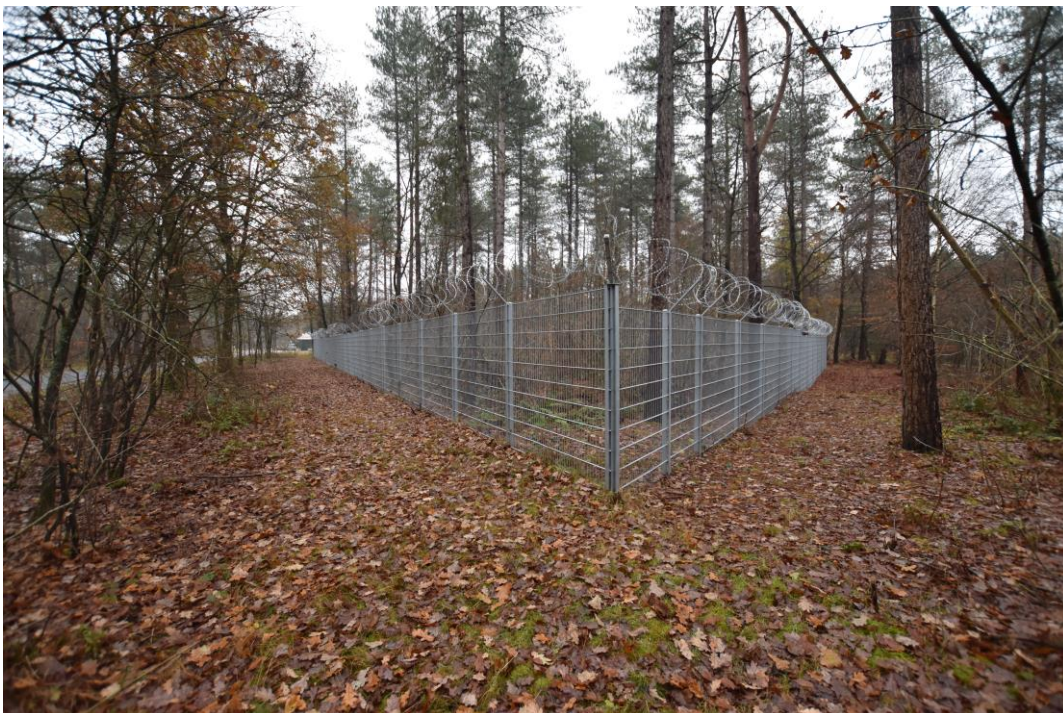
Het tracé van het smalspoor gezien in de richting van de schijvenloods. Het smalspoor is hier nog aanwezig, maar gaat grotendeels verborgen onder de bladeren en het gras. Rechts is het hekwerk dat één van de naoorlogse dumpplaatsen van oorlogsmateriaal omgeeft. De toegangsweg is geheel links op de foto nog net te zien.
